Modulbyggeri

Præfabrikeret rumstore moduler
Erfaringer fra 4 storskader og omfanget af disse.

Risk Management, Gjensidige Forsikring

Erfaringer fra 4 aktuelle skader i perioden 2019/(2020)

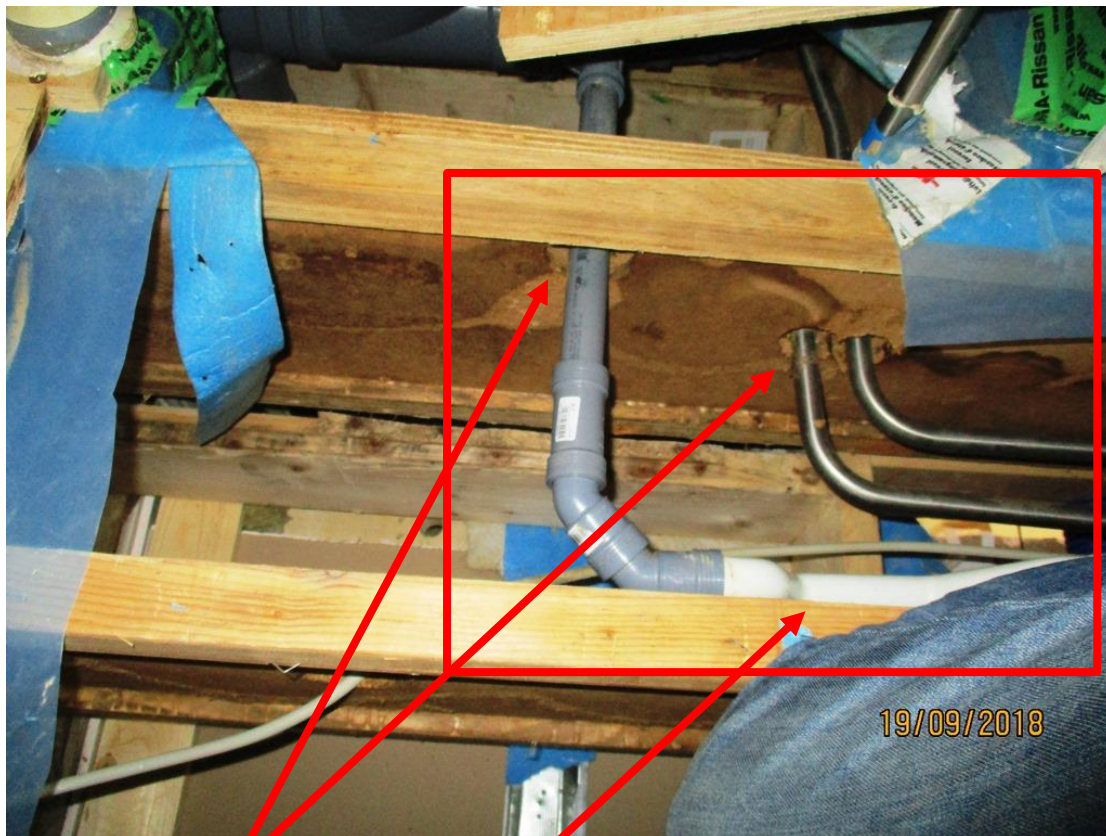
Skjulte rør ikke fastholdt, vandlås i skjult konstruktion

Ingen fastgørelse af rør

Vandlås er ikke godkendt til skjult/indbygget anvendelse

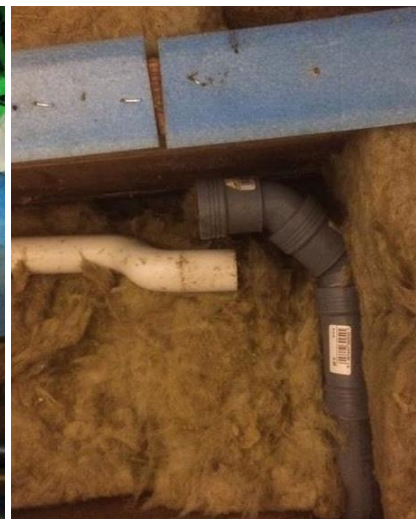
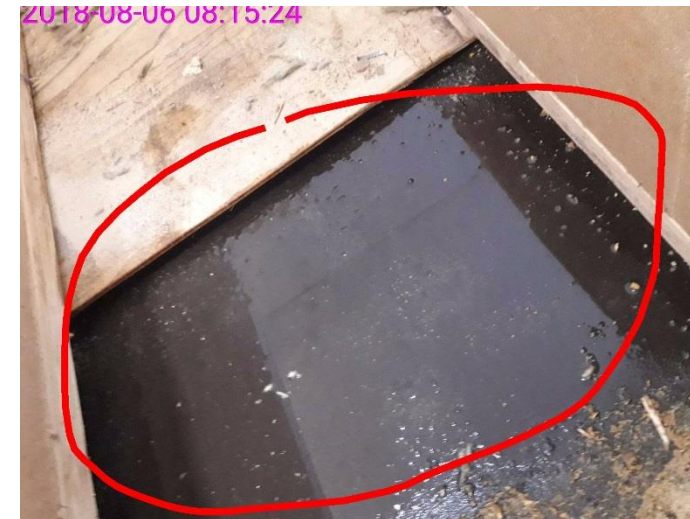
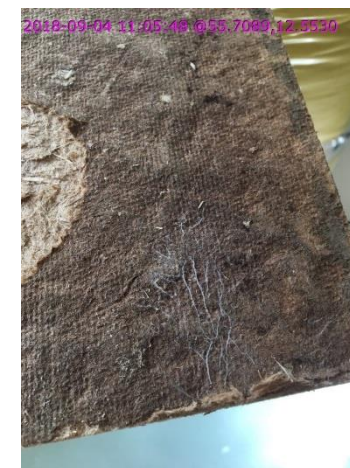
Udsivning ved løs samling på skjult rør/overløb fra varmepumpe/unit.

Skade/beløb: Omfattende vandskade, vand løber på tagpap i hele modulet, opfugtning af alle konstruktioner, skimmelvækst, m.m.

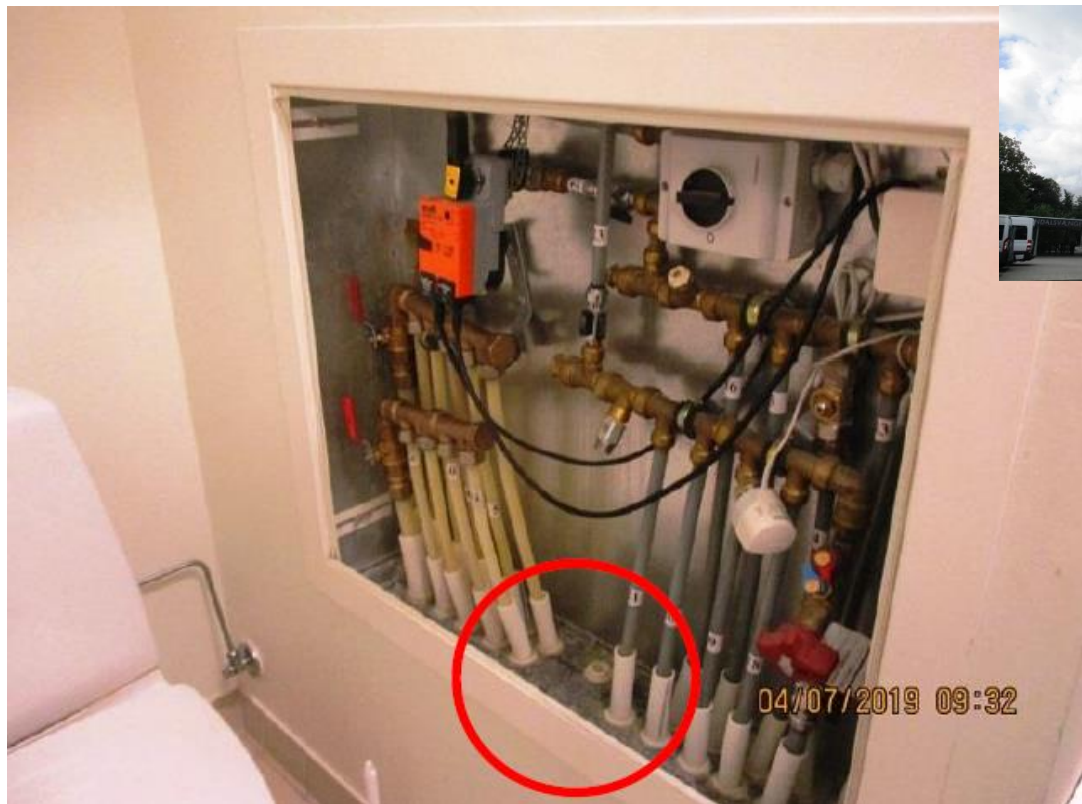
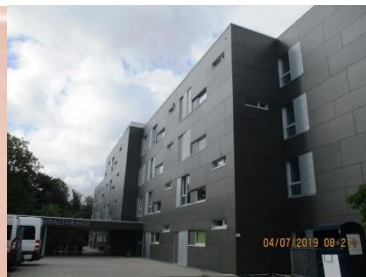
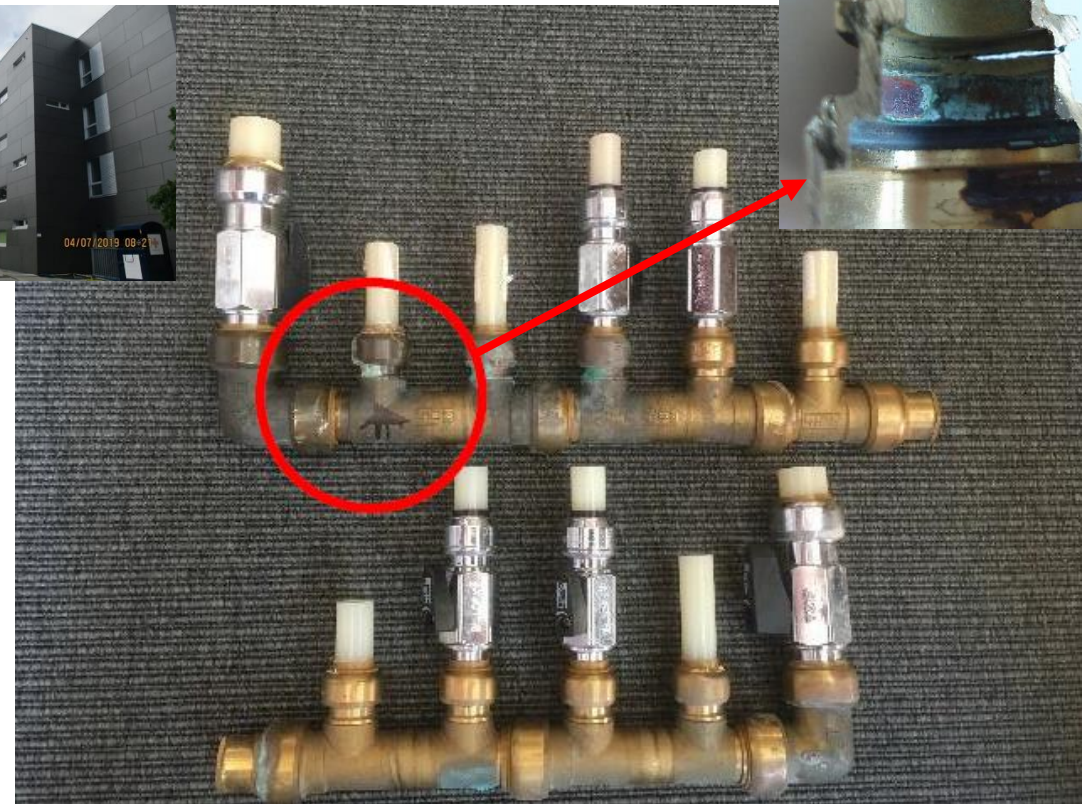
Rørskade på 2 sal, med omfattende følgeskader på underliggende etager.

Skade/rørbrud opstået i installationsskab pga. spændingskorrosion.
(kendt problemstilling der ikke er respekteret)

Melderør er af ukendte grunde ikke tilsluttet afløb, eller ført ud gennem væg, -ender blindt i konstruktionen og afvander hertil.

Plastrør	Da messingdelen er det mindst ædle metal i konstruktionen vil der forekomme korrosion i overfladen af denne. Det vil være både sammen med plast og rustfrit stål.
	Rustfrit stålør	Især afzinkningsbestandig messing, som fordelerrøret er udført af er meget udsatte for denne type af korrosion.

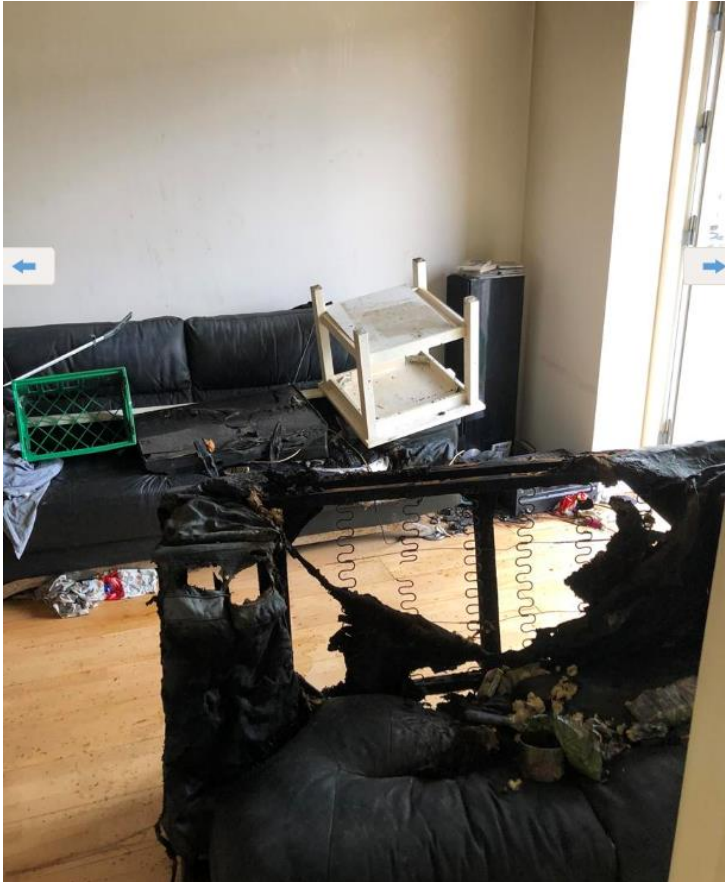
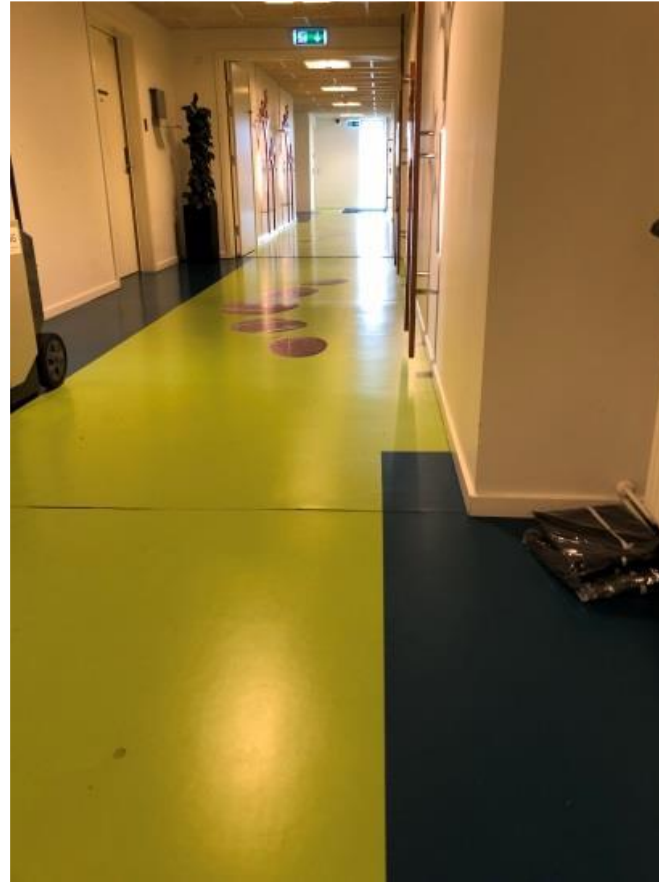
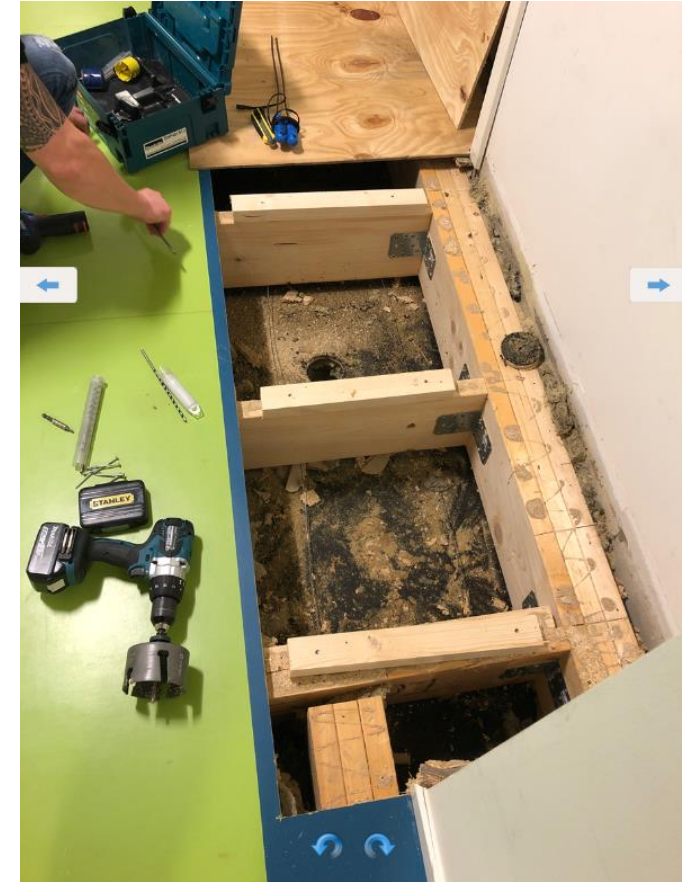
Omfattende vandskade efter udløst sprinkler.

Brand i plejebolig pga. rygning, udløser et sprinklerhoved i værelset og et sprinklerhoved på fælles gangareal.

Boligen er beliggende på 1 sal. Omfattende vandskader på underliggende boliger (12-14 stk). Også skader i kælder

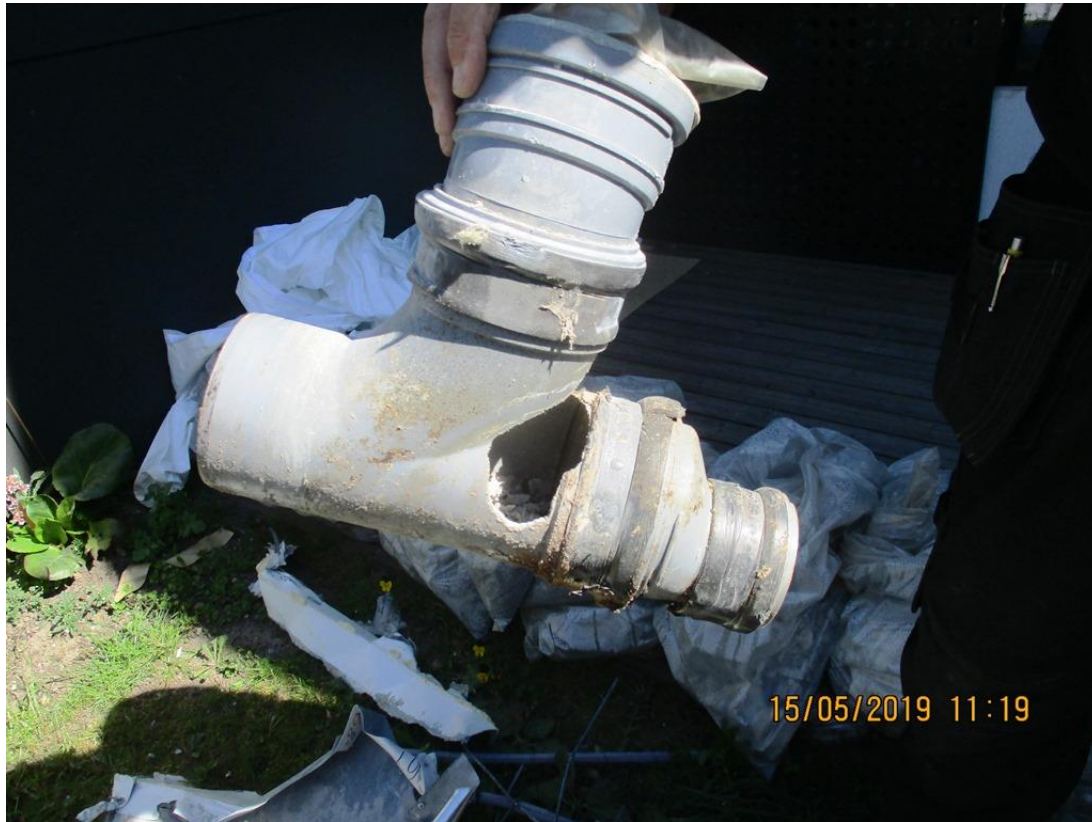
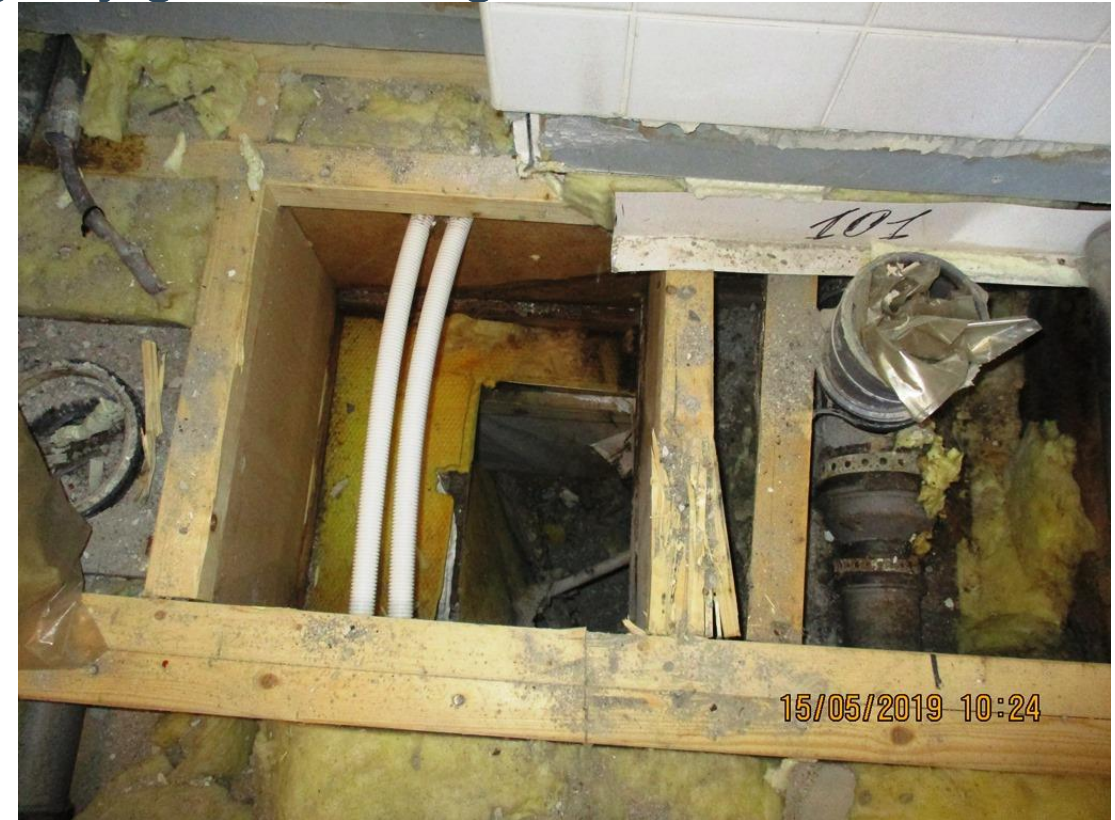
Rotter har gnavet sig gennem fodbøjning og hermed fået fri adgang til konstruktionerne og hulrummet under bygningen.

Mange hulrum at bygge rede i.

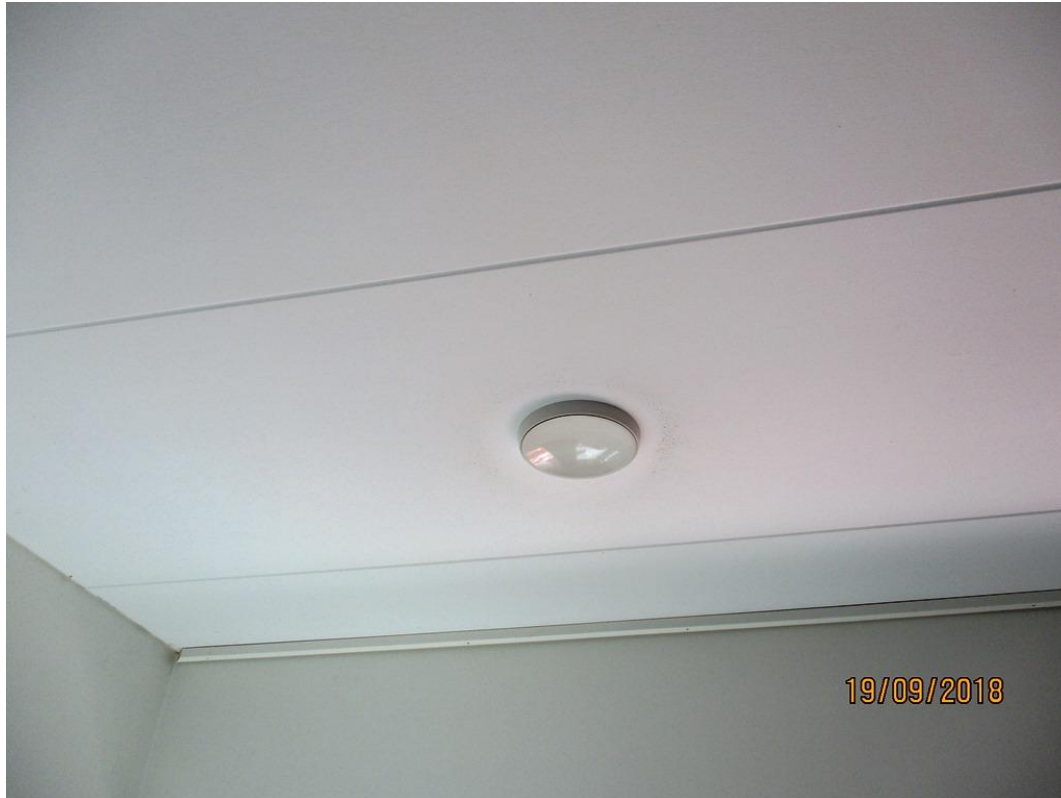
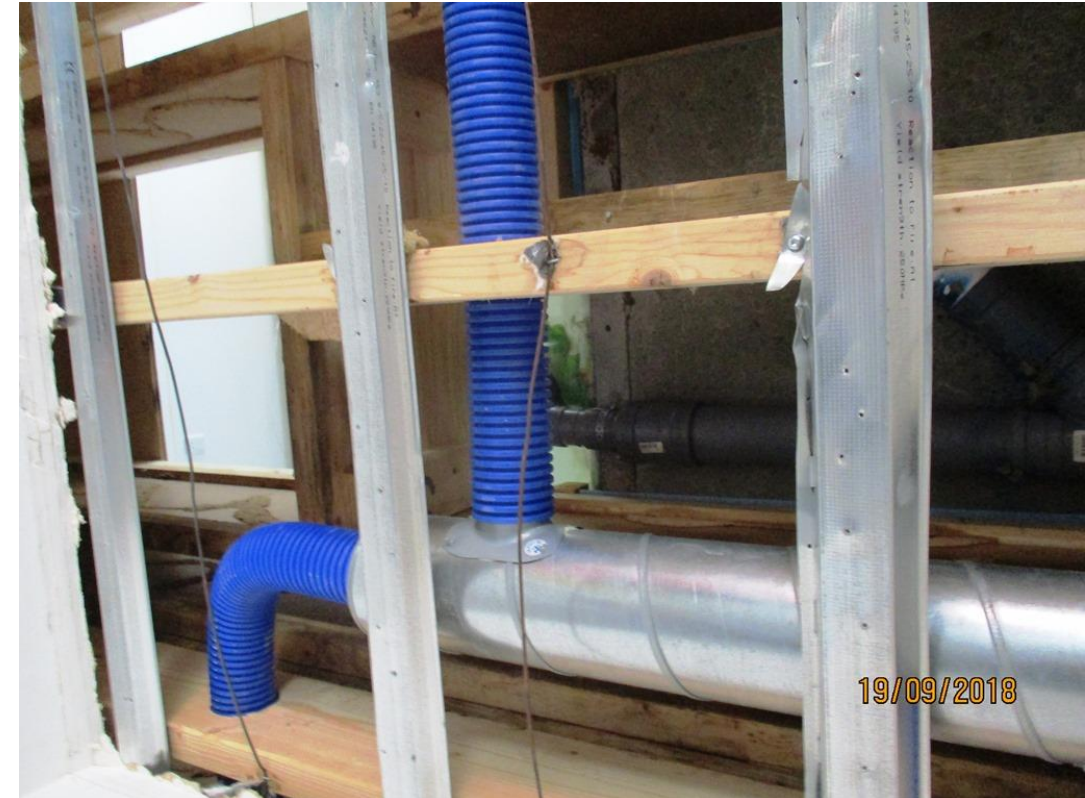
Ventilationssystem (uden brandspjæld) ført gennem brandskel/brandsikring.

Plastrør/kanaler ført på den anden side af brandskel.

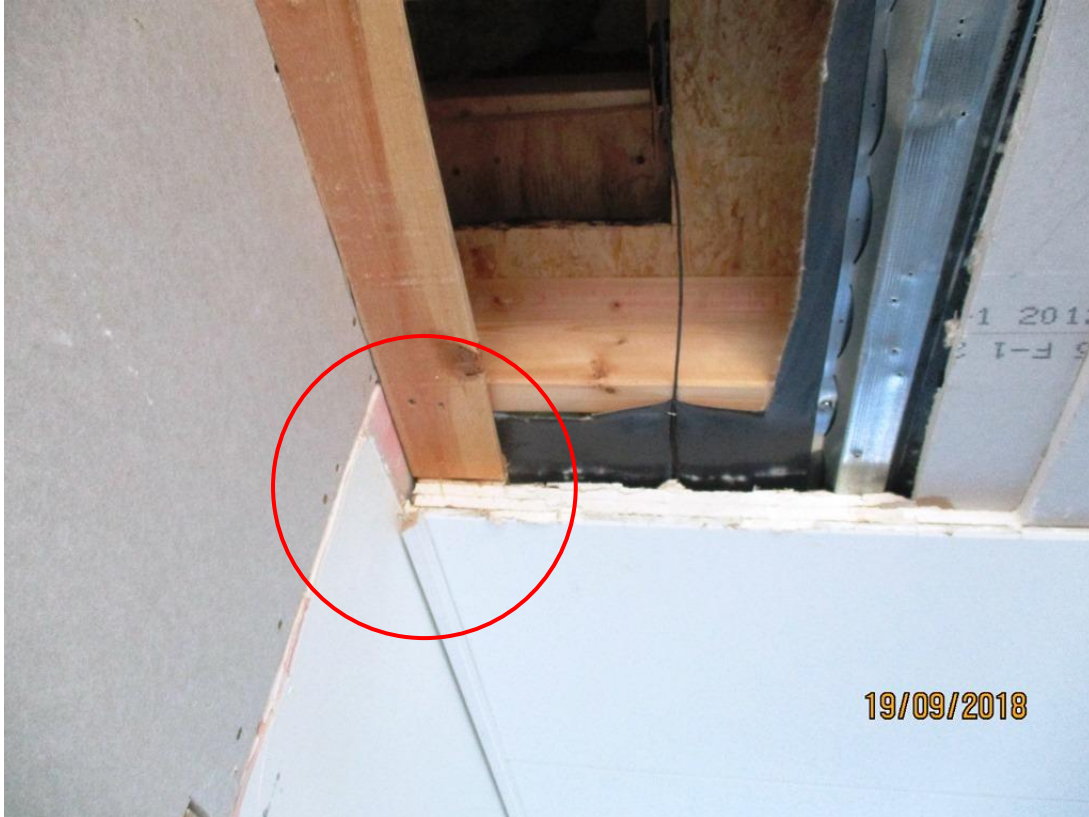
Manglende brandfuger iht. projekt (kun acrylfuge).

Ingen fortanding mellem gipsplader.

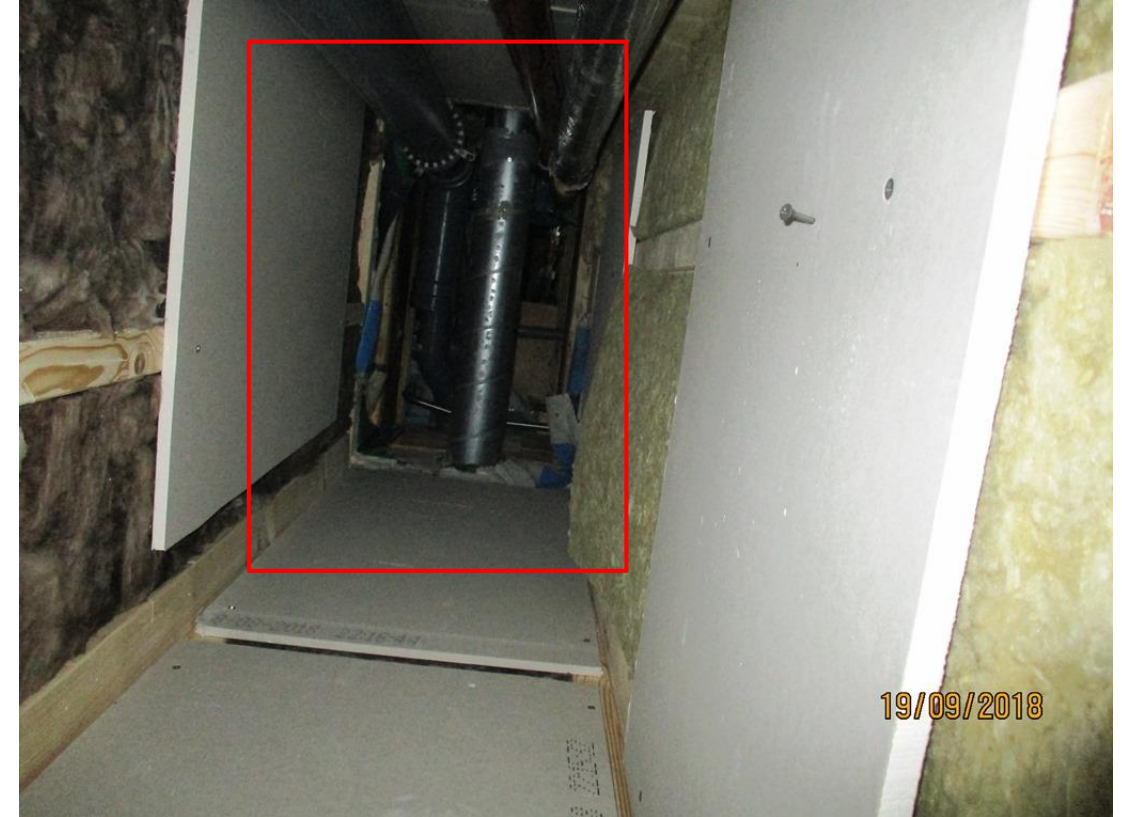
Foto fra stueetage til ovenliggende lejlighed.

Manglende udstøbning/brandsikring af installationsskakt iht. projekt.

Manglende brandsikring af skaktvægge.
