Erfaringer med vinduer

Stående Byggepanel 4. november 2021 – Christian Schjønning, Byggeskadefonden

Byggeskadefondens erfaringer med vinduer

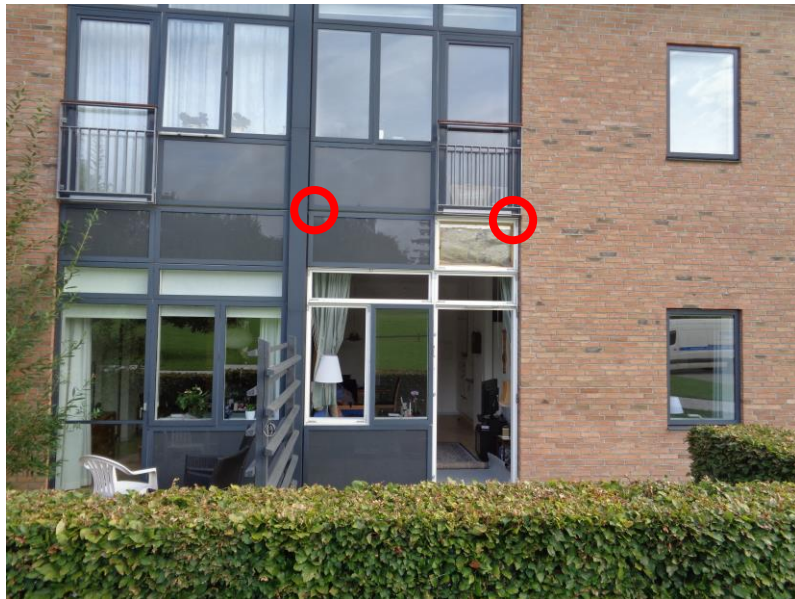
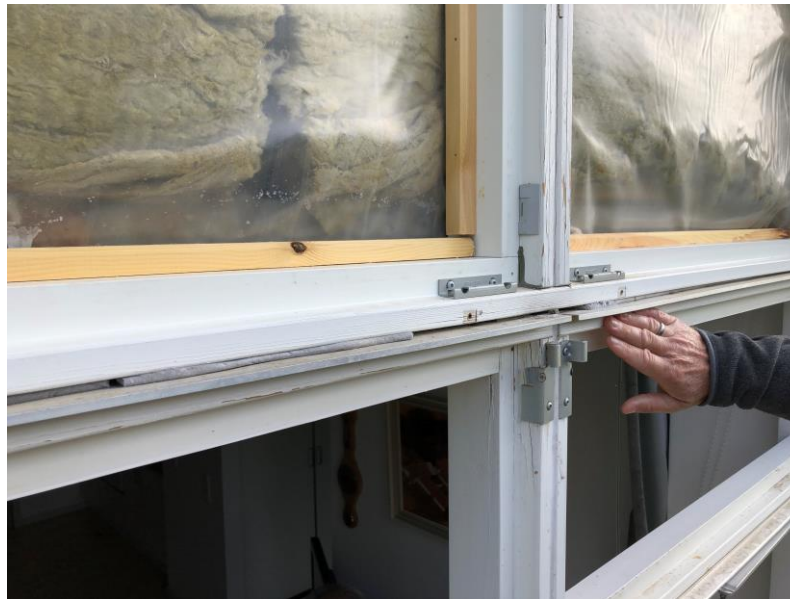
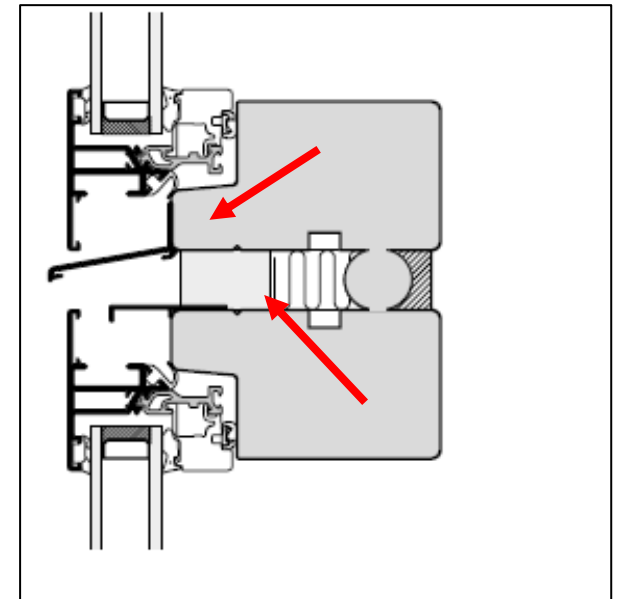
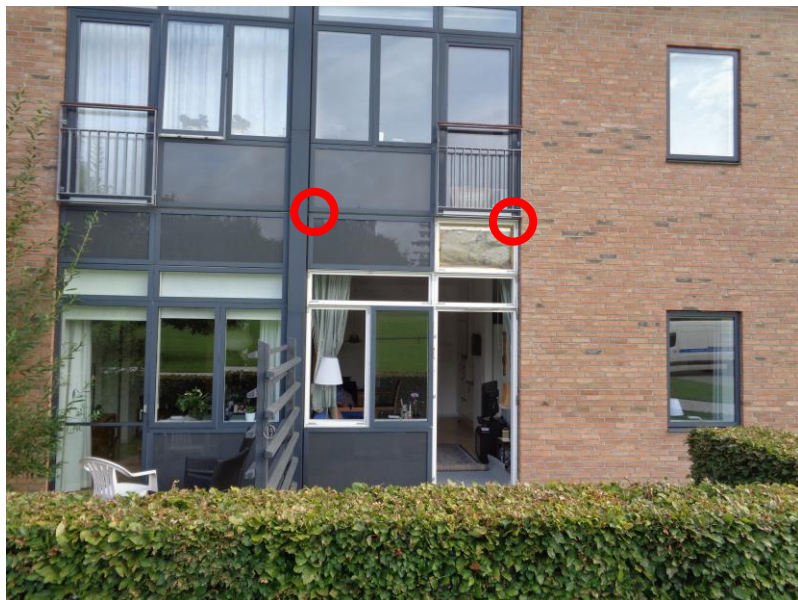
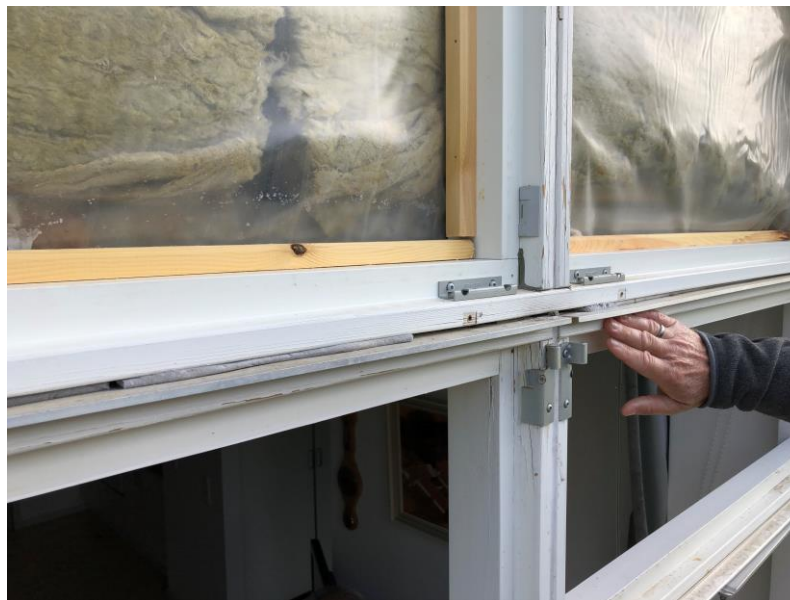
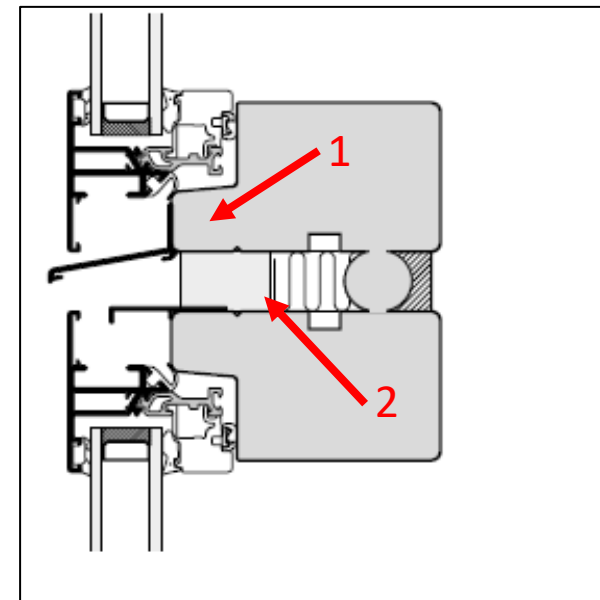
Sammenstilling og stabling af karme

Registreret svigt:

Alle steder mangler dryppprofil og elastisk fuge mellem etageadskillelsens blændeelement og stueetagens vindue-/dørelementer.

Hver opmærksom på, at vinduesleverandøren ikke beskriver afvandingsprofillets sammenbygning med tilstødende bygningsdele. Afvandingsprofillet skal afsluttes forskriftsmæssigt med tilstødende bygningsdele i henhold til BYG-ERFA blad - *Sålbænke i murværk(31) 20 04 28*. Rådgiver skal derfor indarbejde sammenbygning mellem afvandingsprofil og tilstødende bygningsdele i sit projekt.

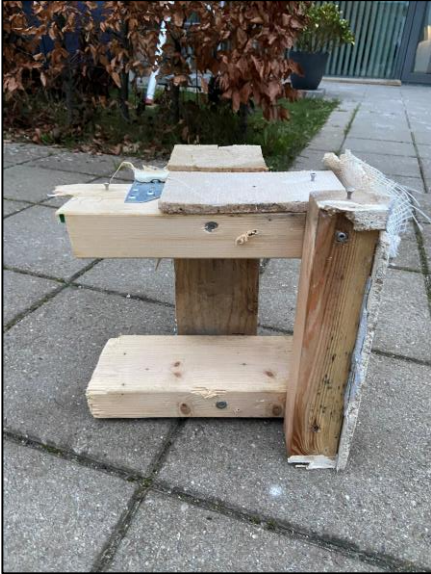
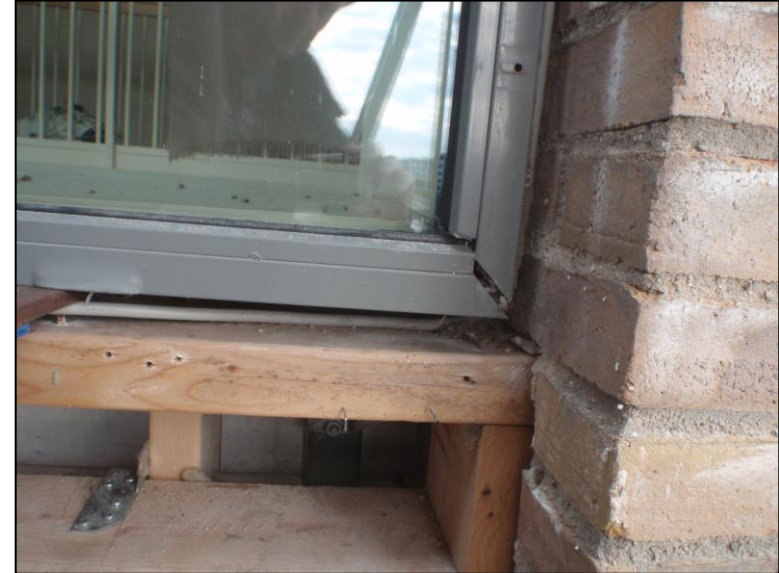
Faktiske udførelse

Registreret svigt:

- Trækonstruktion har ikke den fornødne bæreevne
- Utilstrækkeligt opklodsning af karme og glas

Registreret skader

- Karme går fra hinanden i hjørner

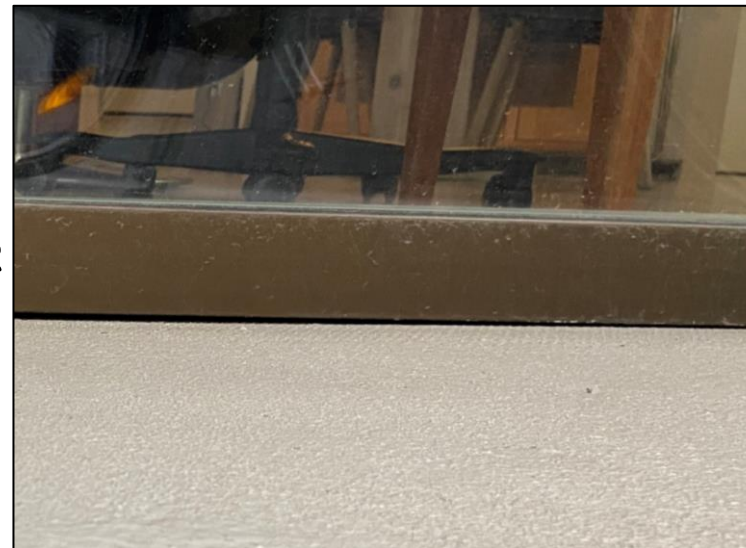
Faktiske udførelse

Registreret svigt:

- Tolerancer
- Elastiske fuger kan ikke udføres forskriftmæssigt

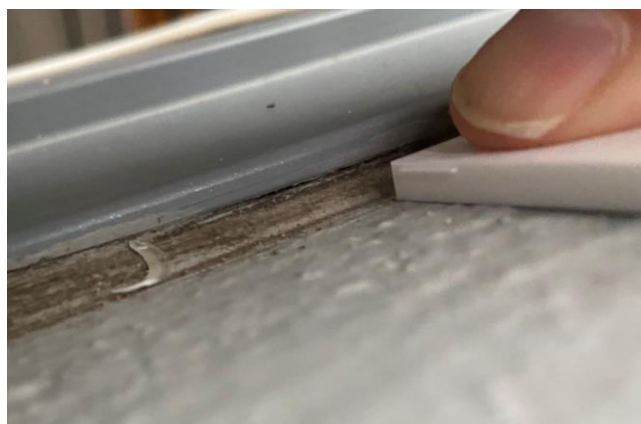
Hvid styreklods = 4 mm

Registreret skader:

- Vandindtrængen i boliger

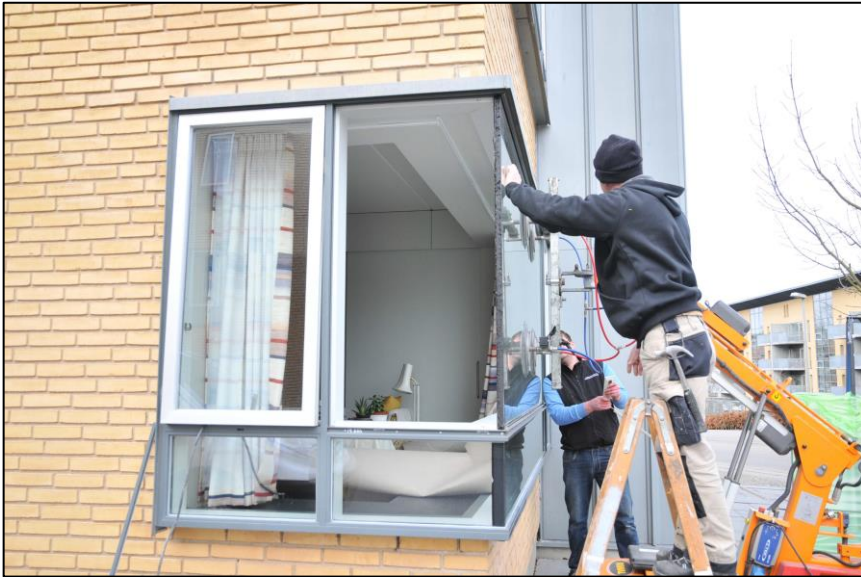
Udbedring af stepvindue hvor glas er limet sammen i hjørnet.

Risikobehæftet – brug kendte metoder

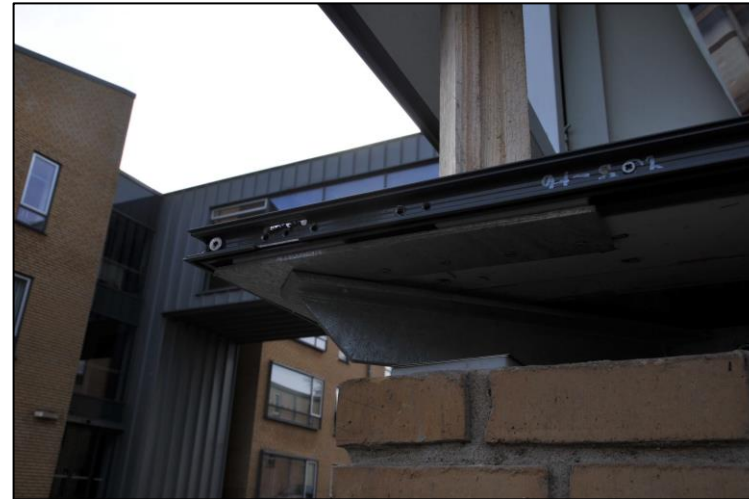
Ny understøtning af hjørne

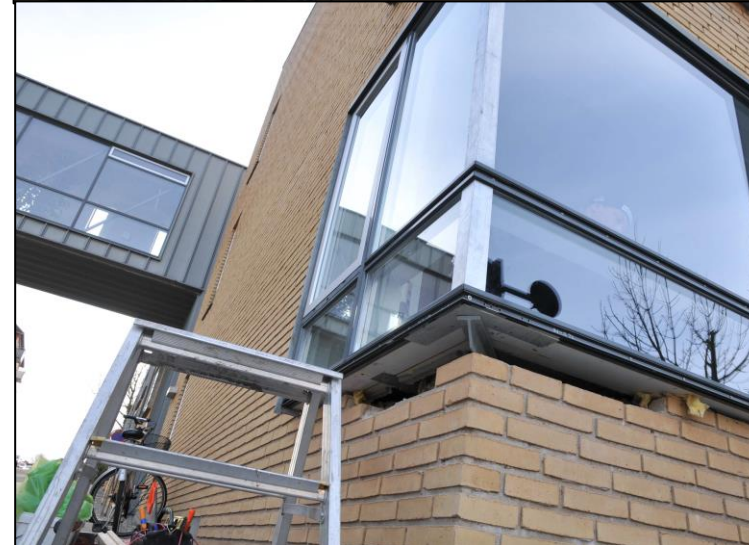
Inddækning af hjørnesamling

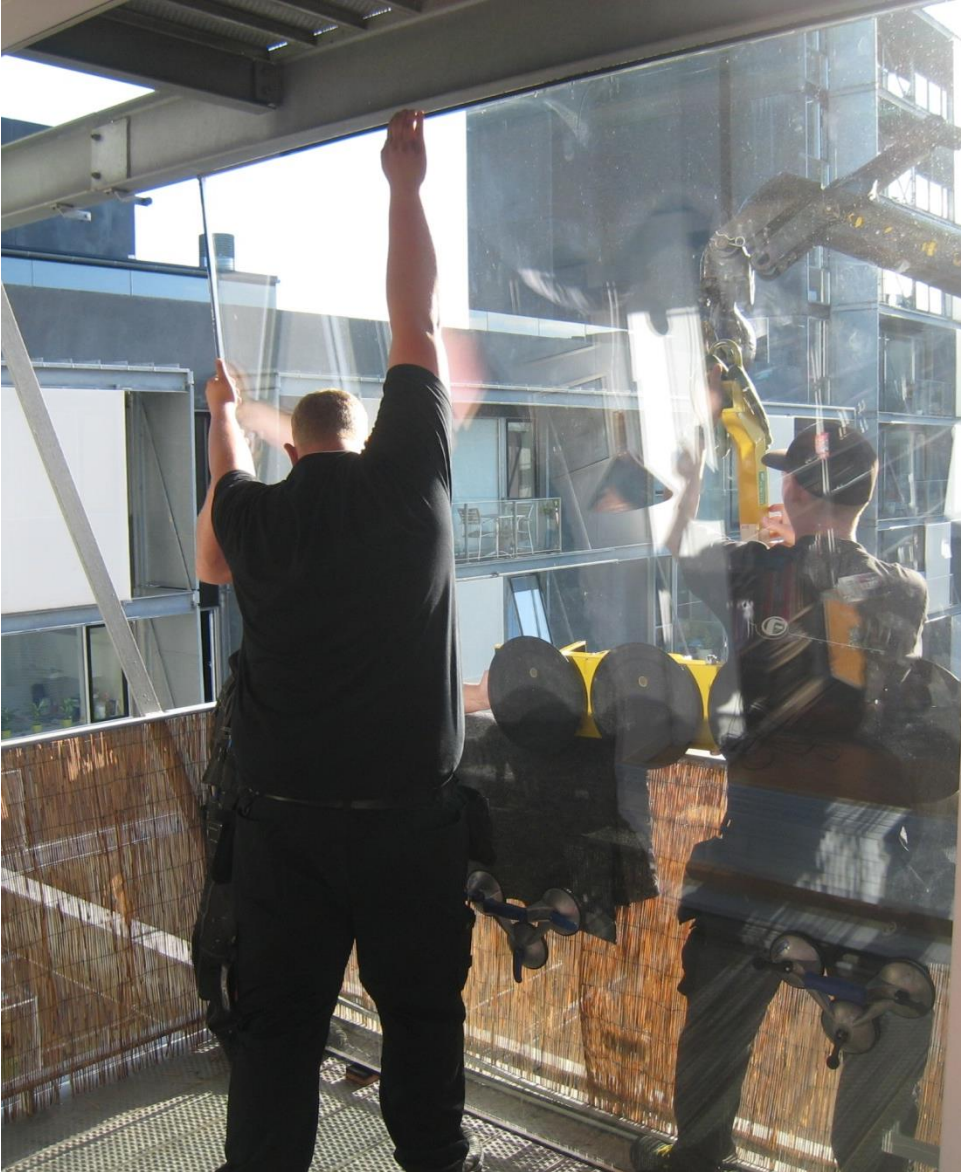
Termorude 2,5x2,4m,
2x6mm floatglas, energi A:
Udskiftning 30.000 kr. inkl. moms.

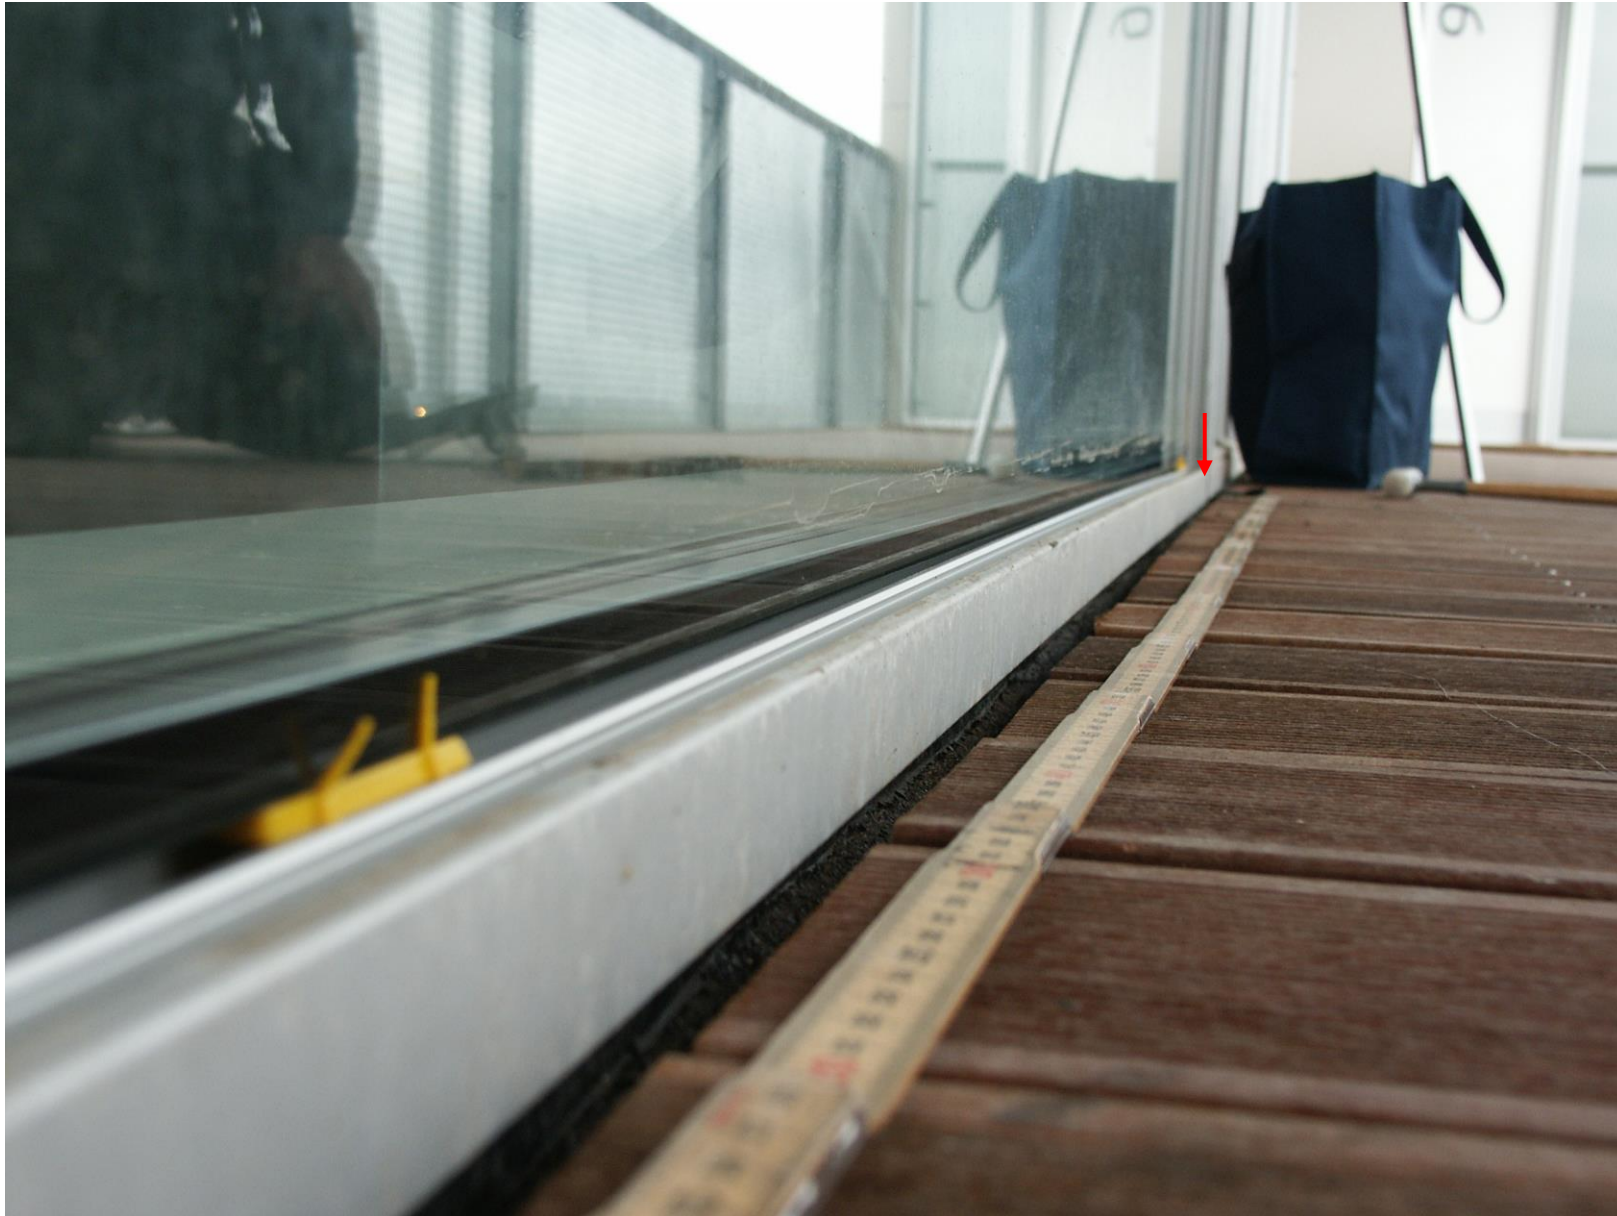
Mangelfuld opklodsning af karme kan medføre deformationer, som belaster ruderne.

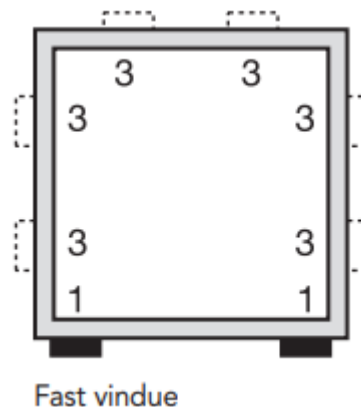
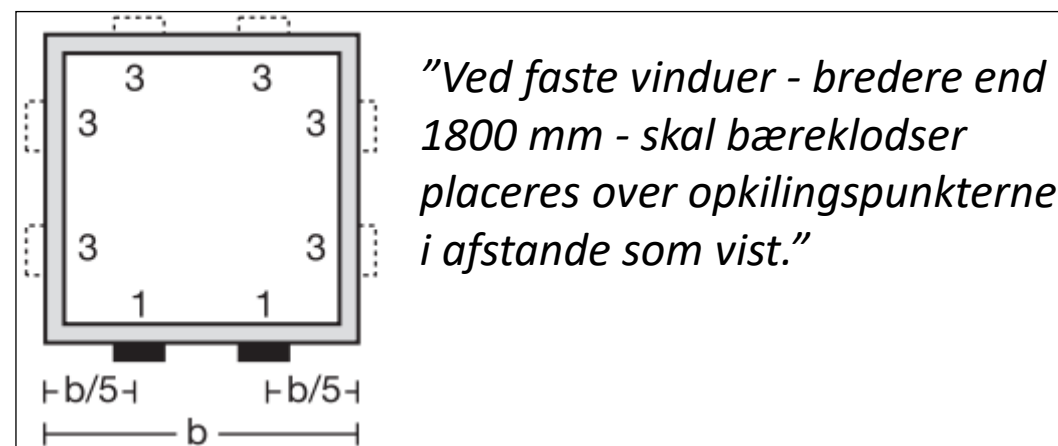
For faste partier gælder, at opklodsning af karm skal placeres under bærekloids for termorude, så belastning overføres fra glas/bærekloids til karm.

Et typisk problem er, at karmens opklodsning er skjult, eller ikke er placeret under bærekloids, som understøtter termoruden.

Lasten skal kunne overføres fra karm til underlag uden karmen deformeres.

Karme er ofte udført spinkle, hvilket kræver at rådgiver dimensionerer understøtning. Bemærk at karmen understøttes flere steder end termoruden, så karmen ikke deformeres.
