Tandplader, der kryber ud af træet

Jørgen Munch-Andersen, BUILD, AAU

Tandpladeproblemer

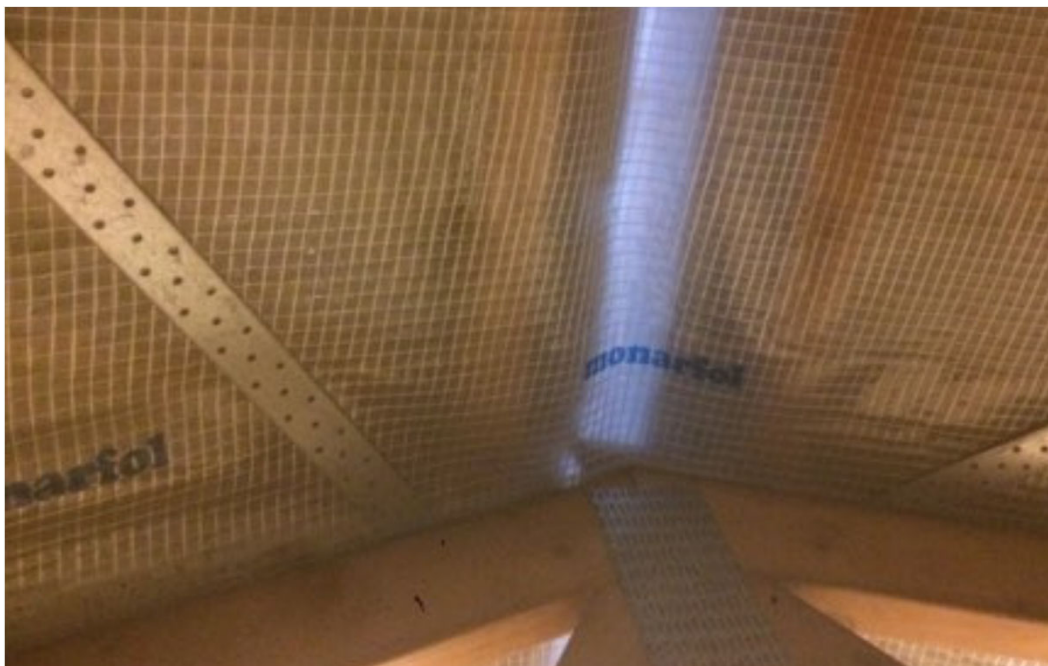
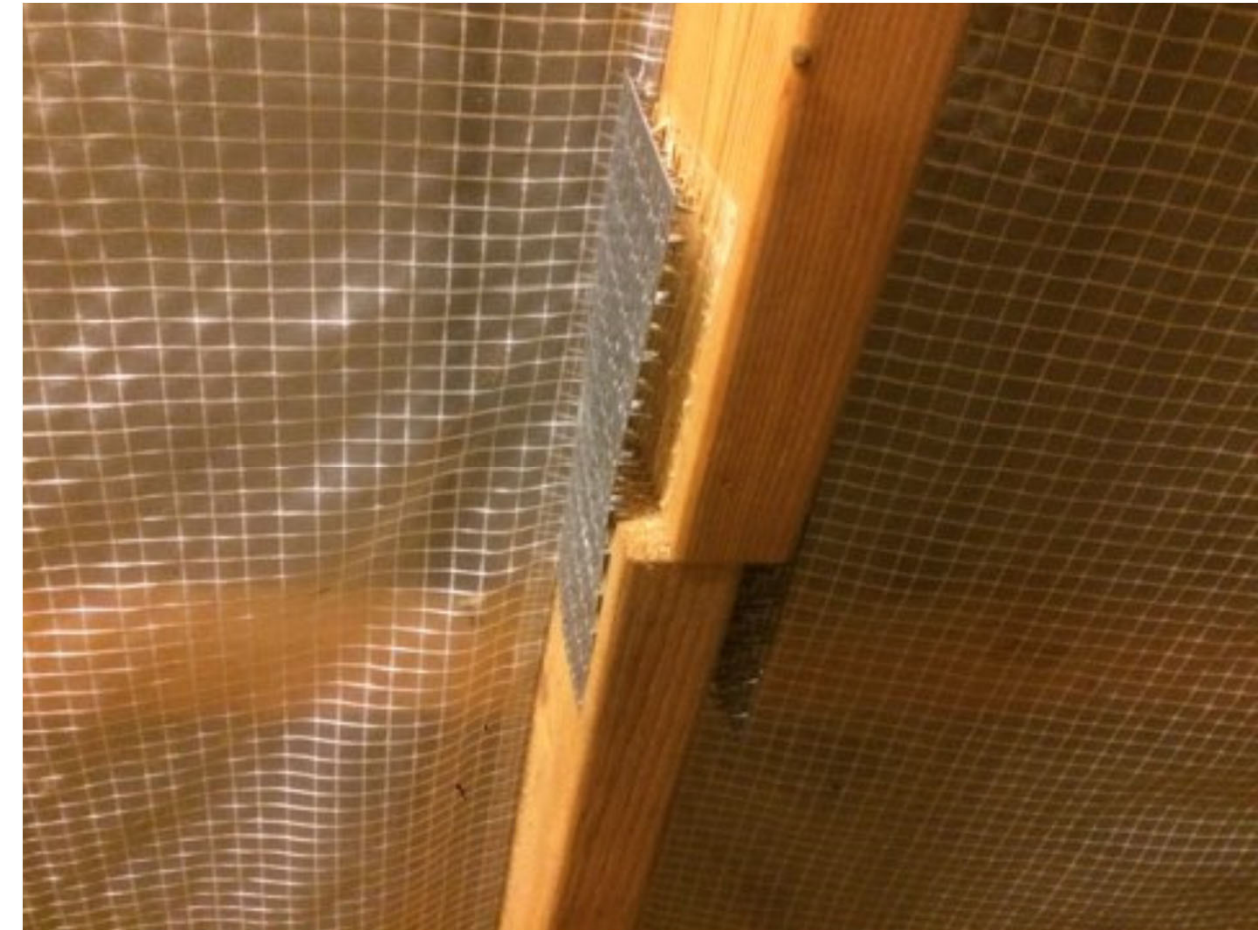
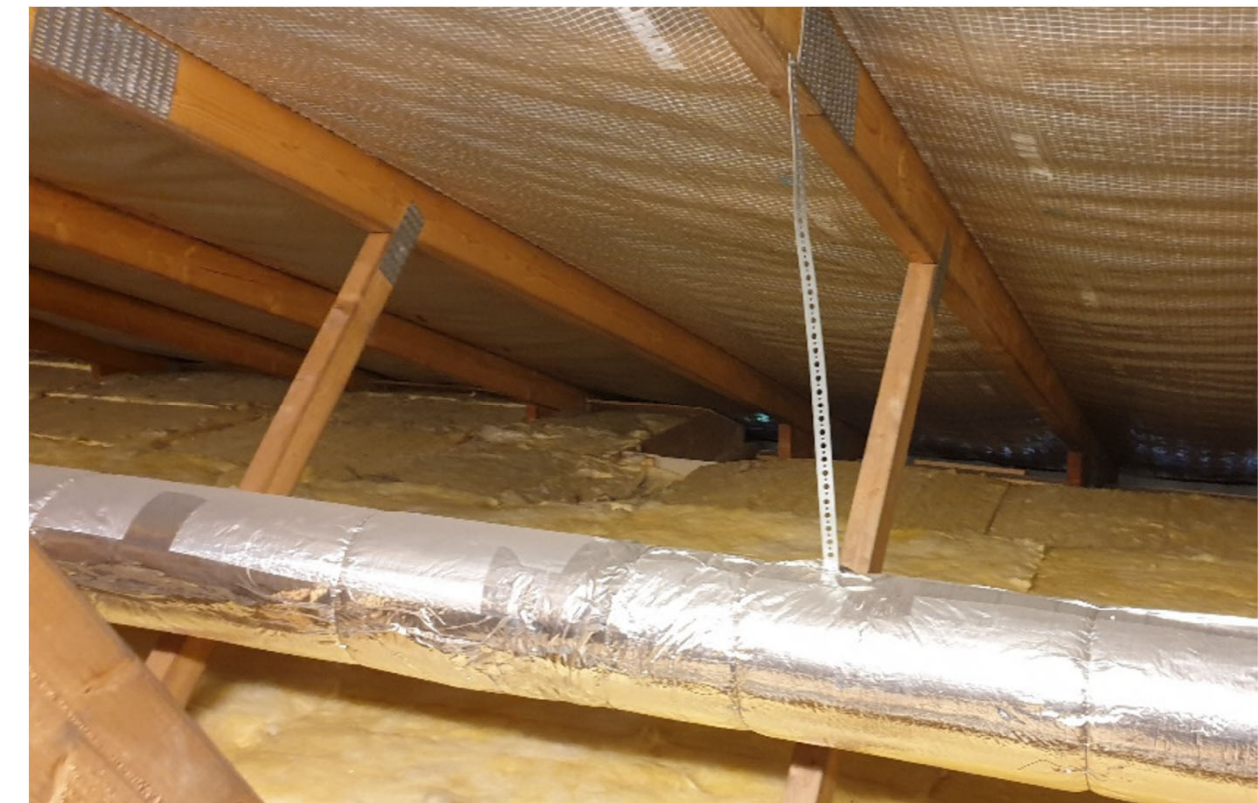
1. Etageejendom

- ▶ Tandplader midt på spærhoved kryber ud flere steder
- ▶ To bygninger i vinkel, kun syd- og vestvendte tagflader (mellemunderstøtning på nord- og østvendte tagflader)
- ▶ Mørkt metaltag
- ▶ Mangelfuld ventilation, slet ingen i kip
- ▶ Opført 2004
- ▶ Få fugtmålinger, som udeklima

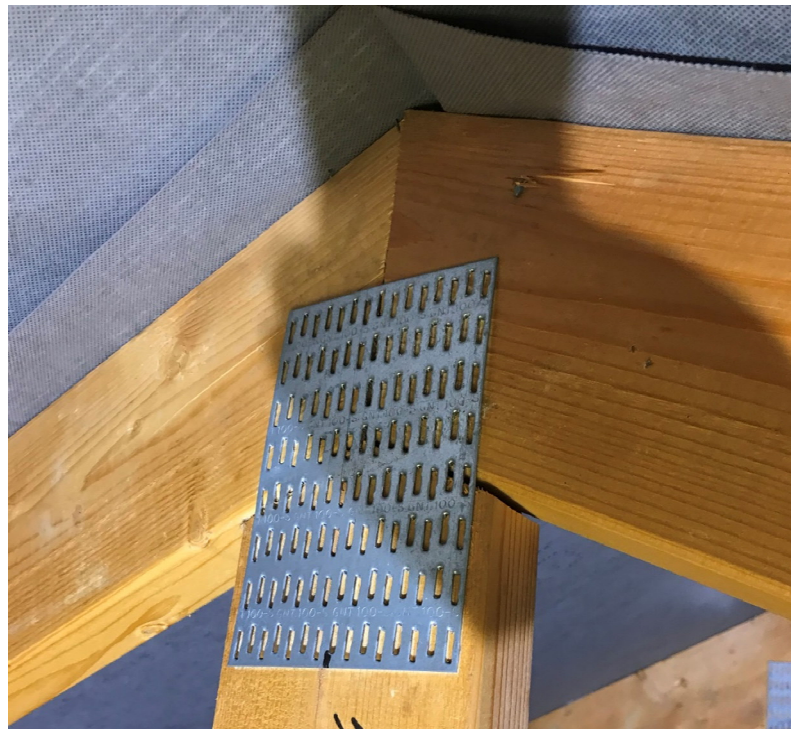
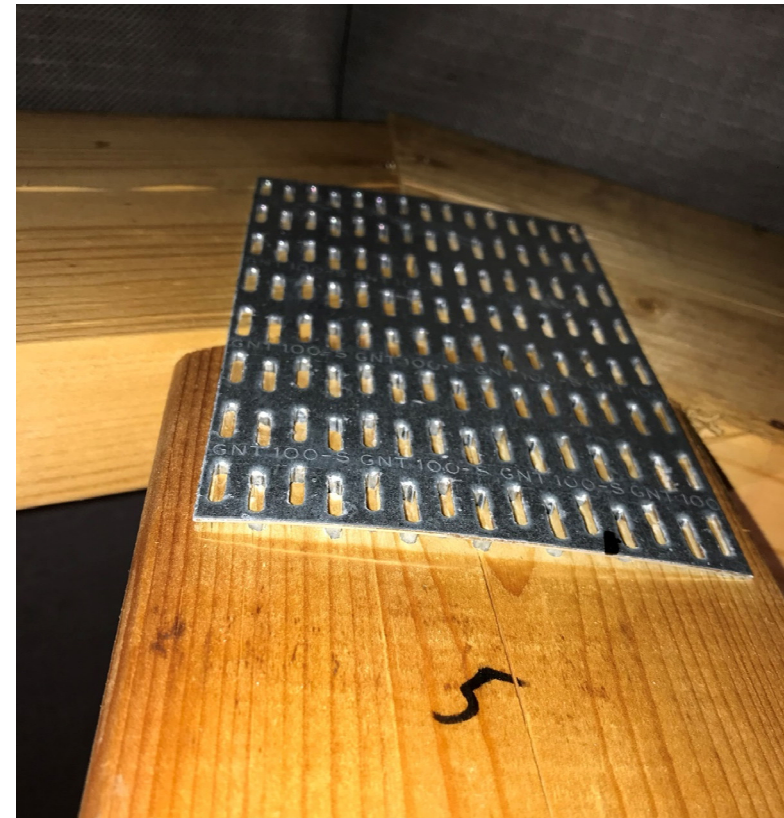
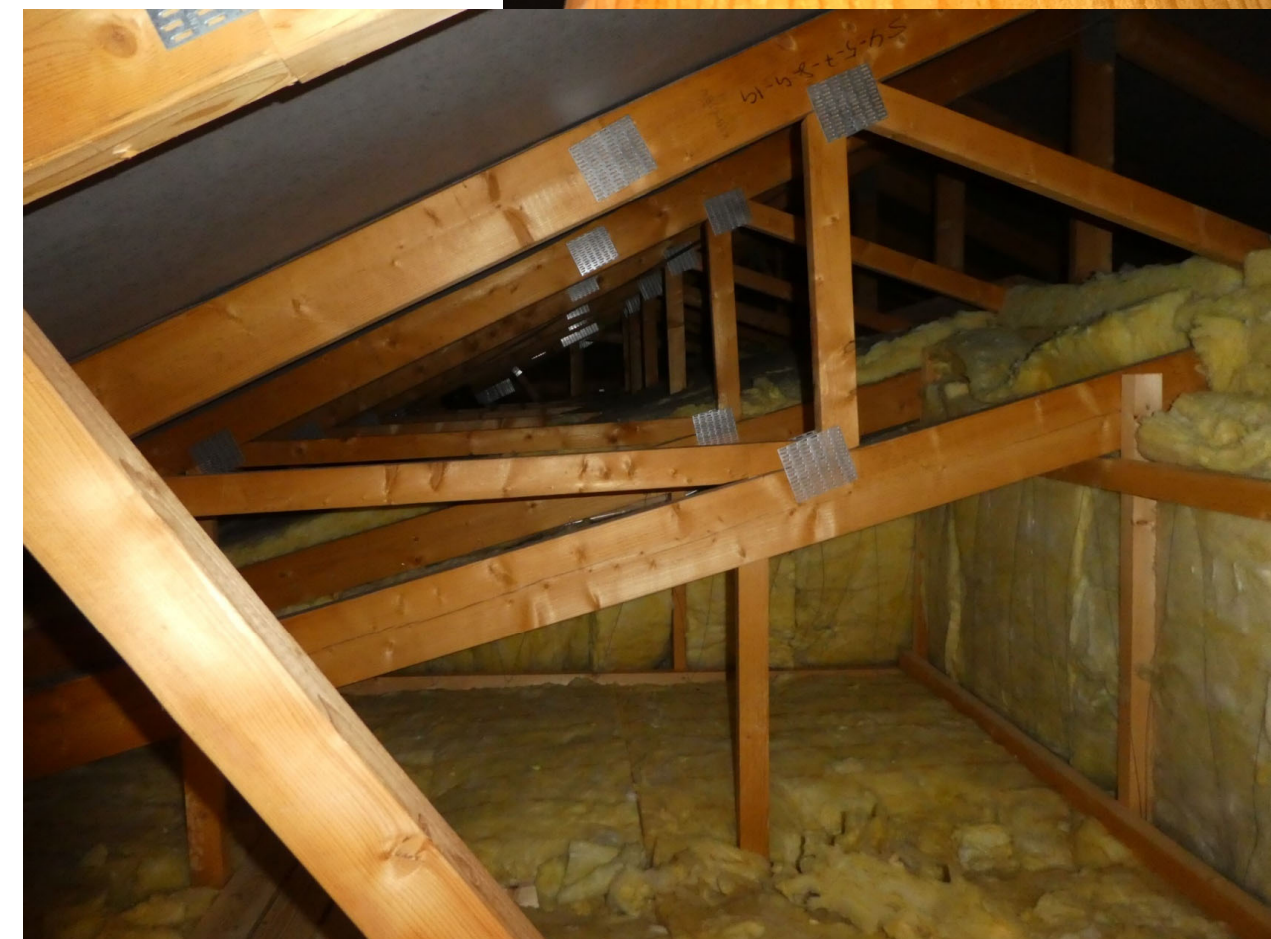
2. Parcelhus A

- ▶ Tandplader især ved kip kryber ud flere steder
- ▶ Saksespær med nedstroppet loft
- ▶ Mørke tagsten
- ▶ Mangelfuld ventilation, slet ingen i kip
- ▶ Opført 2006
- ▶ Få fugtmålinger, som udeklima

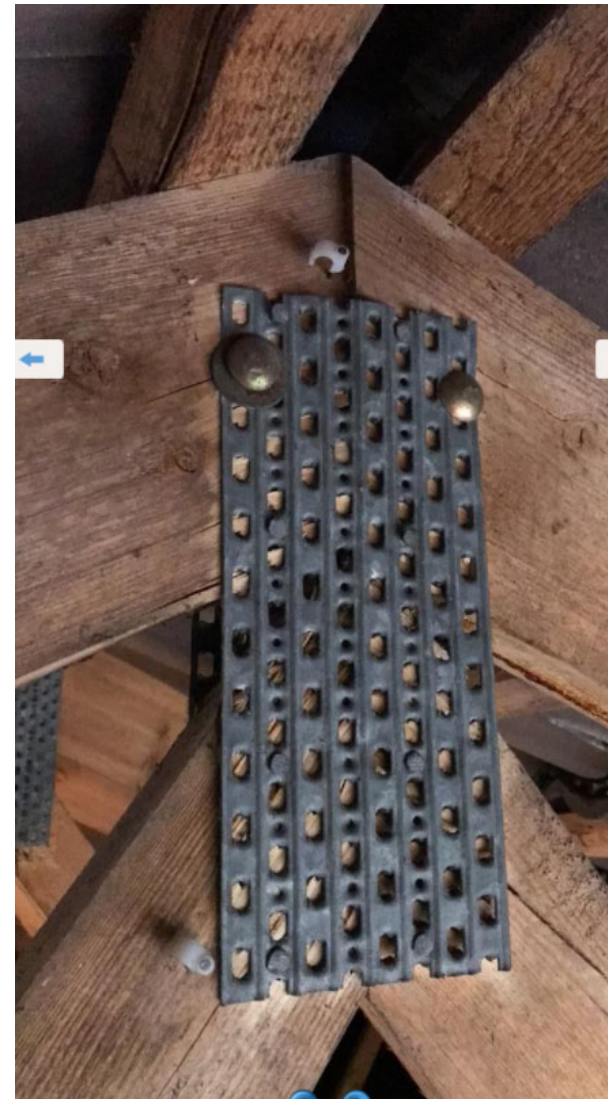
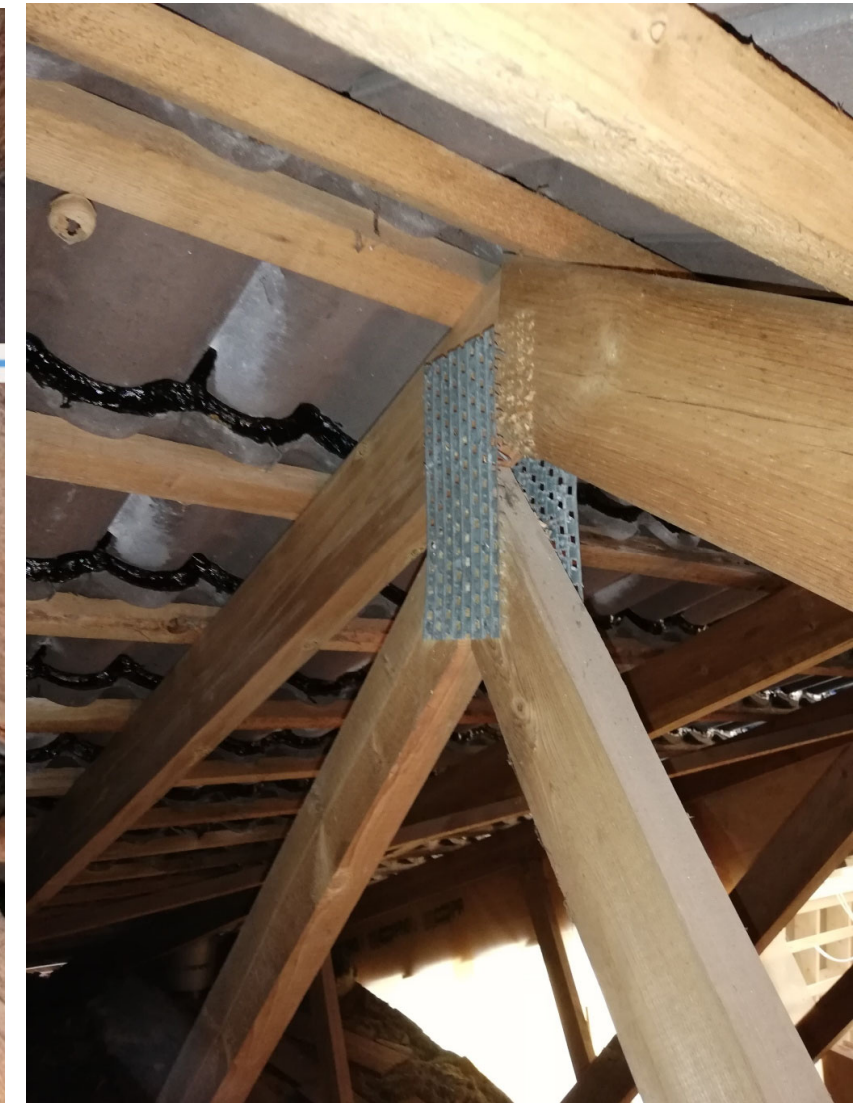
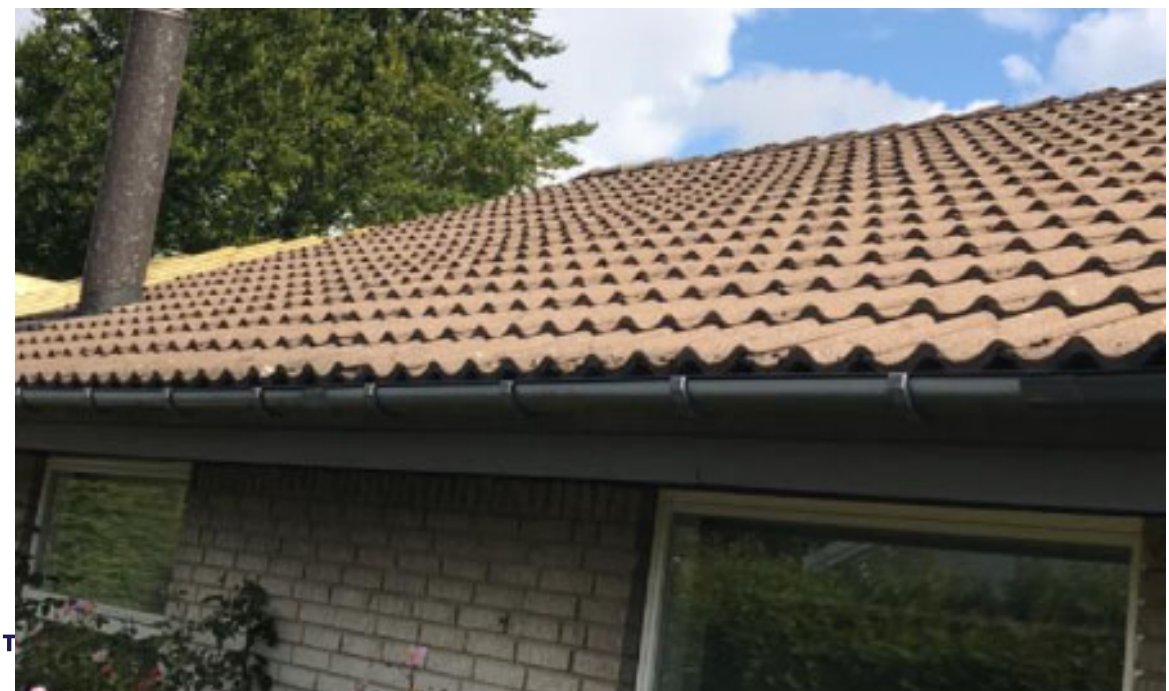
3. Parcelhus B

- ▶ Tandplader især ved kip kryber ud flere steder
- ▶ Gitterspær, hænger op til 50 mm hvor stort spænd
- ▶ Opdaget ifm. tilbygning
- ▶ Ikke så mørke tagsten, ingen undertag
- ▶ Opført 1973
- ▶ Mangelfuld ventilation ved tagfod efter efterisolering

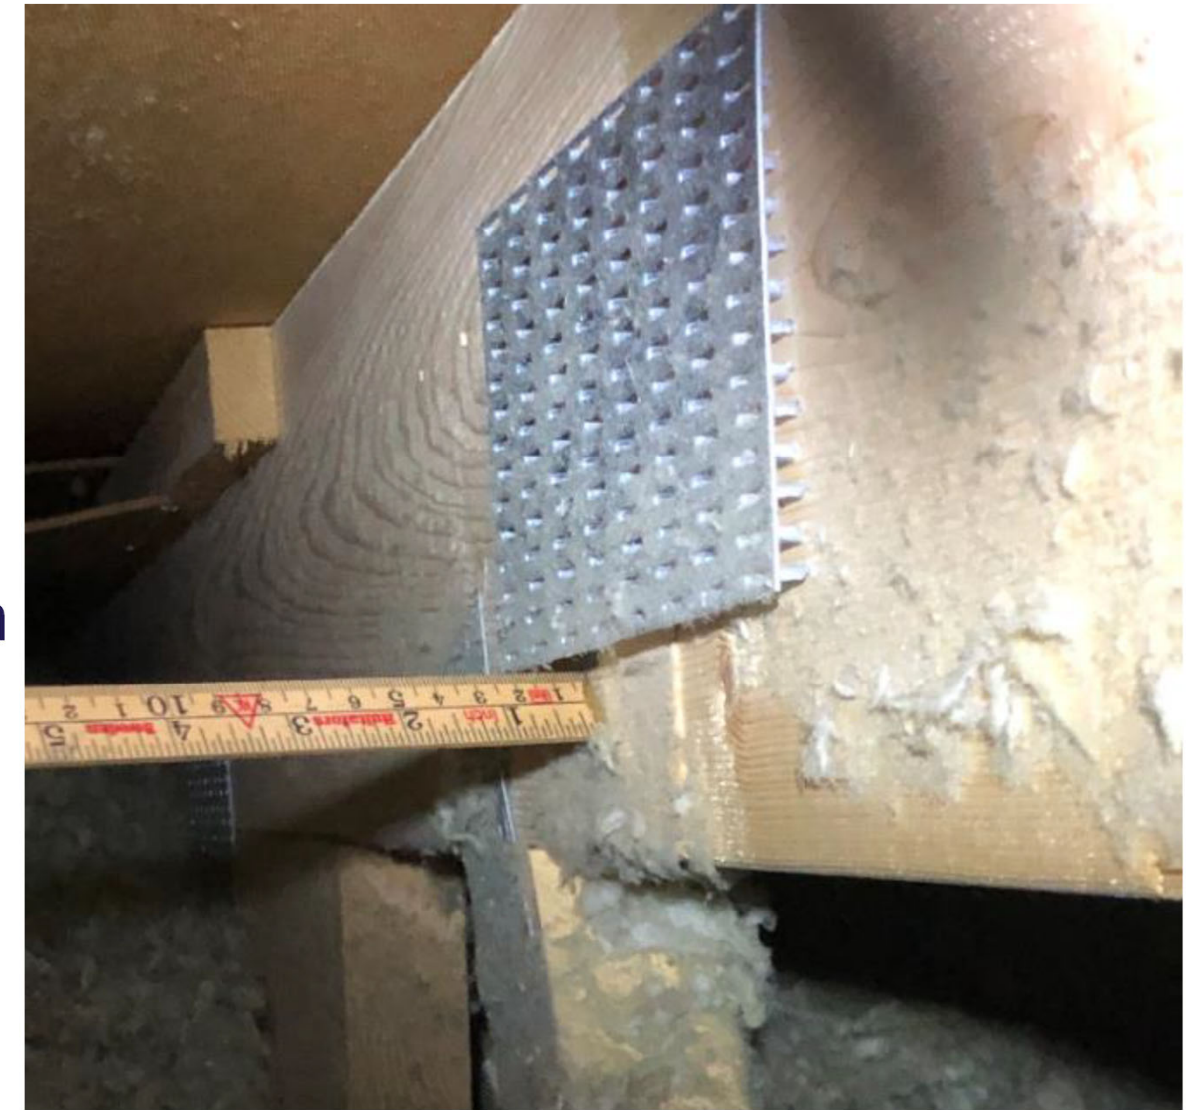
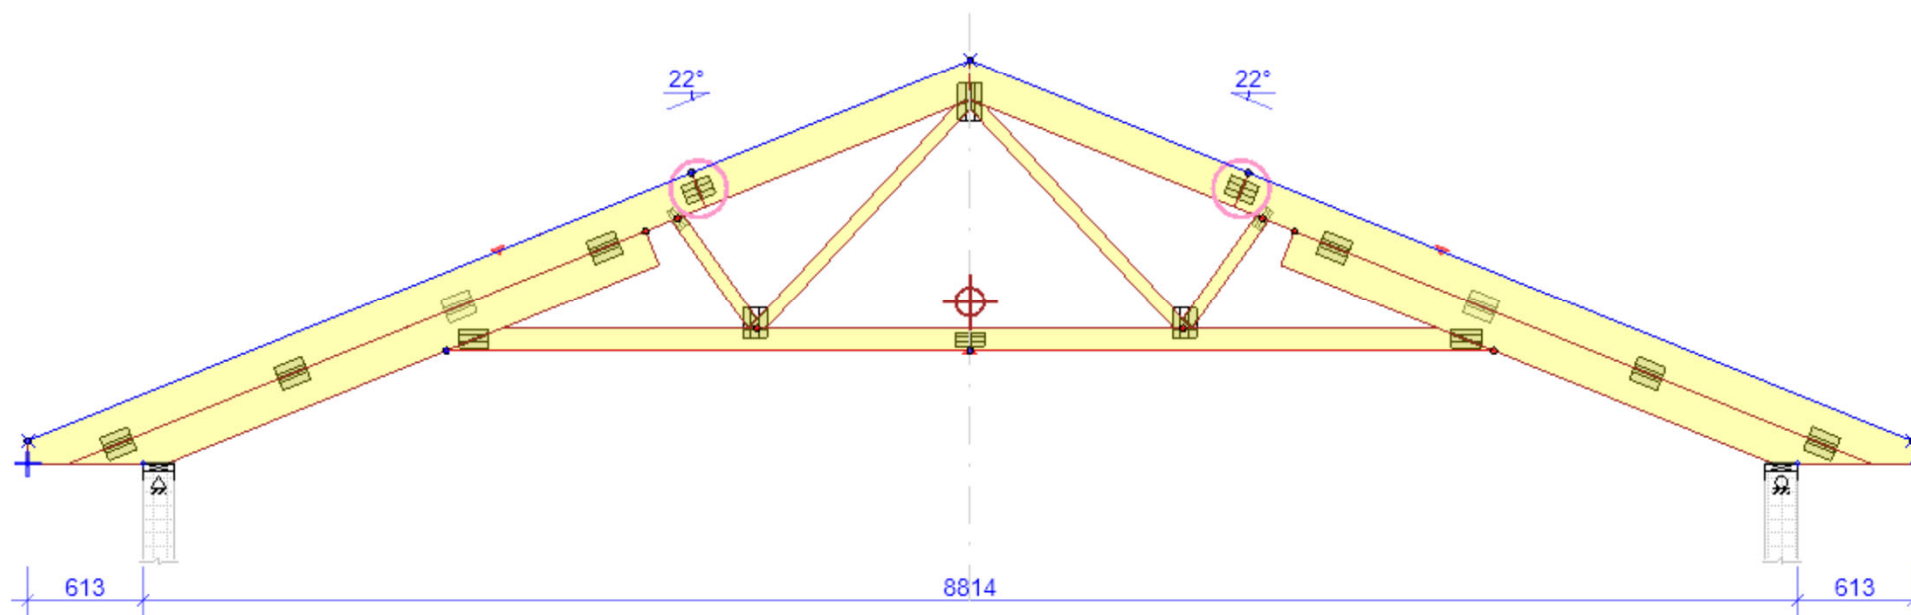
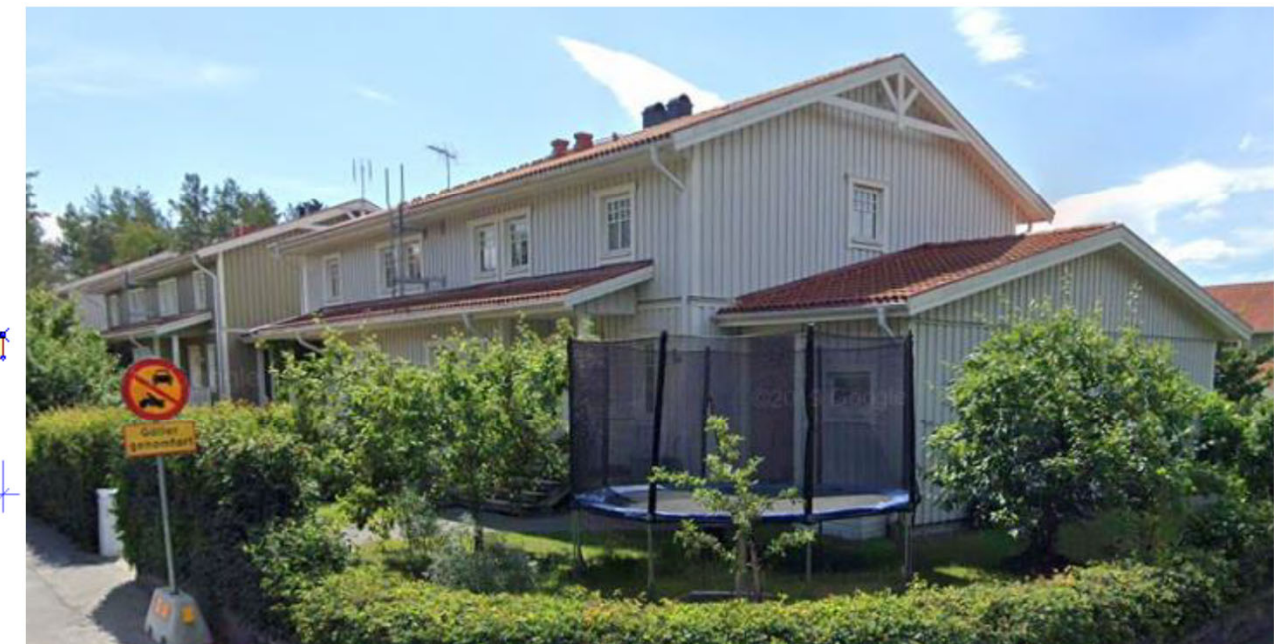
4. Svenske dobbelthuse

- ▶ Tandplader ved samling i spærhoved kryber ud i den ene bygning, som har meget ringe udført tagkonstruktion
- ▶ Ingen problemer i det andet hus med bedre tagkonstruktion
- ▶ Ikke så mørke tagsten
- ▶ Opført ??
- ▶ Mangelfuld ventilation, normal fugt
