Altankollaps, Hammerloddan, Rev. 29/9-2016

Den 31. juli 2016 ca. kl. 0045 kollapsede en altan hørende til en 1. sals lejlighed i en beboelsesejendom. Ejendommen er beliggende Hammerloddan 29 i Nykøbing Falster. Ved kollapset blev 6 personer kvæstet.

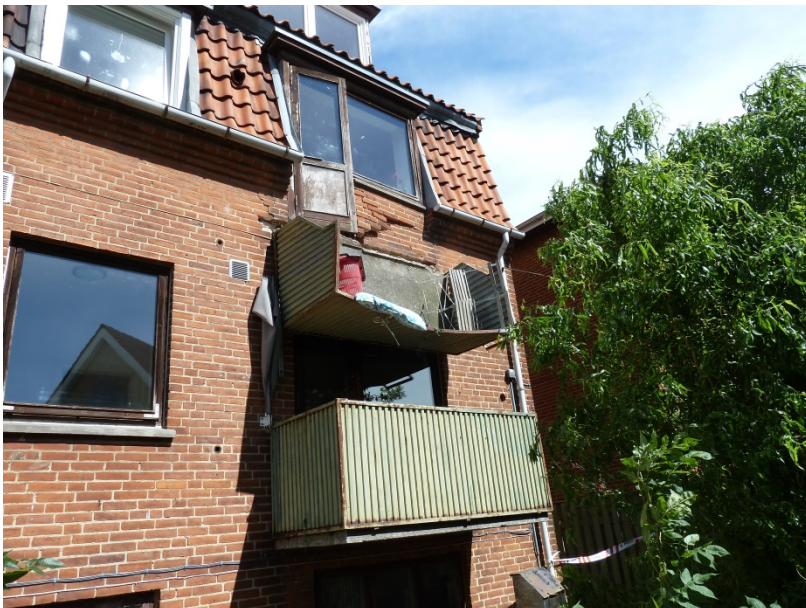
Figur 1 Intakt altan og kollapset altan

Ved kollapset må der antages at have været 6 personer på altanen. Ved kollapset vipper altanpladen ned og hænger lodret på facaden, se figur 1. Personerne falder ved kollapset ned på en flisebelægning.

Altanpladen hænger lodret ned på facaden. Der er sket bøjningsbrud i begge udliggerjern i snittet ved facadens plan. Pladen hænger i udliggerjernes underflanger og der ses ikke andre forbindelser. Betonpladen er i det aktuelle tilfælde ikke ført en halv sten ind i murværket (som indikeret på figur 3), men mindre end en kvart sten. Pladen er dog lokalt ført længere ind under dørtrinnet og dørkarmene (se figur 4) og i form af omstøbning, hvor udliggerjernene føres gennem facaden.

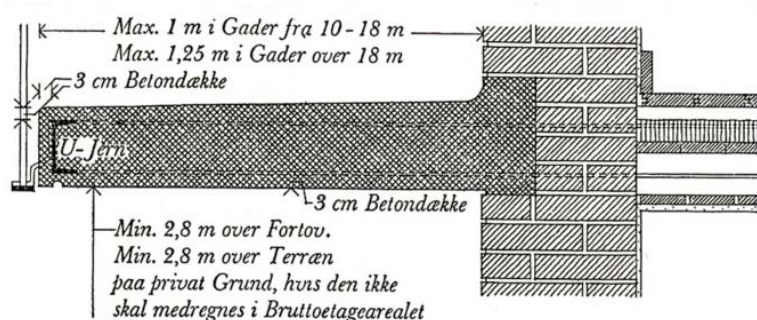
Altanen er en betonplade som er understøttet af udkragede udliggerjern af typen INP100, indstøbt ved pladens ender. Disse udliggerjern er understøttet af murværket i facaden. Ifølge datidens byggetradition er udliggerjernene formentligt boltet på etagedækkets bjælker, se figur 2 og 3 med vejledningsstof fra 1948 (her vist med U-jern). Heraf fremgår endvidere, at normalt er de udragende ender, for denne altantype og tidsperiode, forbundet ved altanpladens forkant med et tilsvarende jern. I den kollapsede plade er profilet ved forkant erstattet af Ø8 armeringsjern som er ført rundt om hjørnerne og ind til facaden, uden på udliggerjernene. Betonpladen er på undersiden forsynet med et 10 mm pudslag. Oversiden er udført med fald udad idet pudslaget ved facaden er 40 mm og ved forkant 15 mm. Den samlede pladetykkelse er 150 mm tyk ved facaden og 125 mm ved forkant. Udliggerjernene har underside ved overside af

pudslag (10 mm dæklag) og oversiden af jernet har da et dæklag på 40 mm ved facaden og 15 mm ved forkant. Udliggerjernene har en indbyrdes afstand på 1920 mm. Betonen omkring udliggerjernes ydre ender er armeret med en slags "kyllingenet". Pladen er i undersiden armeret med Ø8 på tværs og Ø10 på langs, med en maskevidde på cirka 250 mm. Under vinduespartiet er altanpladen udført med hulkehl ved facaden, som vist på figur 3, mens der under altandøren er en defekt blød fuger og ingen hulkehl.

Figur 3 Lodret snit af altan og facade, Vejledning fra 1948 [1].

Altanen er i al væsentlighed udformet som anvist i 1948. Der mangler dog hulkehl under altandøren, hvor der i stedet er en defekt blød fuge. Denne fuge kan have været ude af funktion i lange perioder i bygningen 70-årige historie. De viste skader ved udliggerjernet i figur 15, ligger i modsat ende af altandøren hvor den manglende/ringe fuge har ikke været afgørende. Hele altanpladen er ikke ført en halv sten ind i facaden, men udliggerjernene er omstøbt til mindst denne dybde hvilket må være det væsentlige.

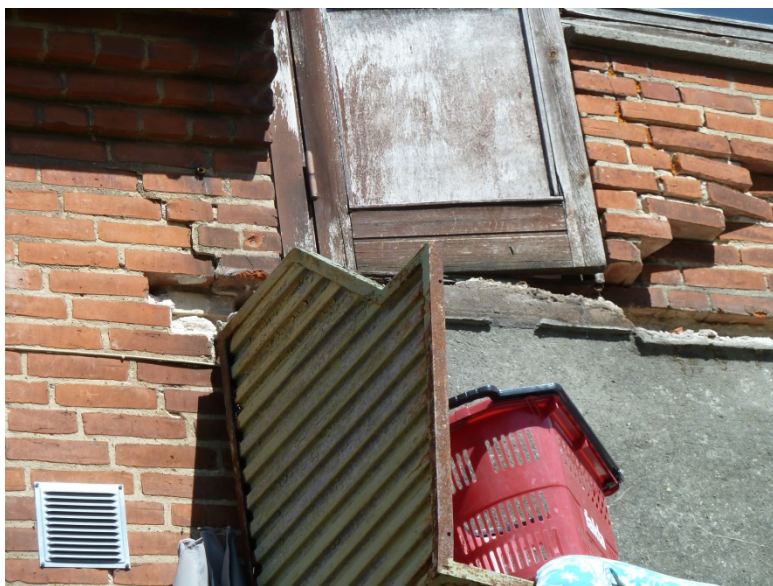
Figur 4 Udstøbning under døråbning

De meget nedbrudte udliggerjern har kun bidraget marginalt til bæreevnen gennem bøjning i underflangen. For altanpladen gælder, at da denne kun er ført en kvart sten ind i brystningen, og denne endvidere er meget let, er der intet væsentligt indspændingsbidrag. Svigtmønsteret indikerer at udstøbningen ind under dørramme og dørtrin kan have givet et indspændingsbidrag om end af beskeden størrelse. Endnu et bidrag til bæreevnen kan findes i rækværkets befæstigelse til facaden. I øverste etage er befæstigelsen, pga. af murkronen, foretaget kun 4 skifter over altanpladen, med én fransk skrue i hvert enderækværk. De 3 stk. Ø8 rundjern som ligger i altanpladens underside, har ikke bidraget til bæreevnen. Disse sekundære effekter kan ikke lægges til grund for en sikkerhedsmæssig bæreevne-eftervisning, men kan forklare hvorfor altanen ikke er faldet ned tidligere.

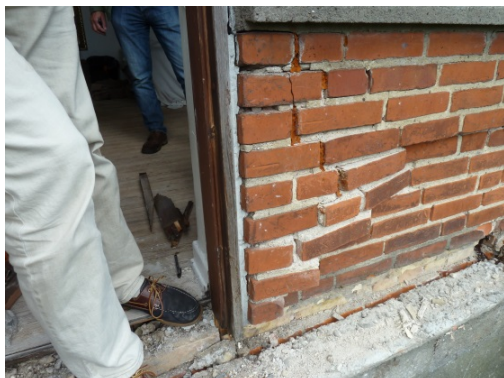
Da pladen vippede ned, løftedes dørkarmen op og udad af den del af altanpladen, som er ført ind under dørtrinnet. Dette forklarer den lodrette adskillelse af brystningen indre og ydre murværk, se figur 5 og 6.

Figur 5 Adskillelse af brystning

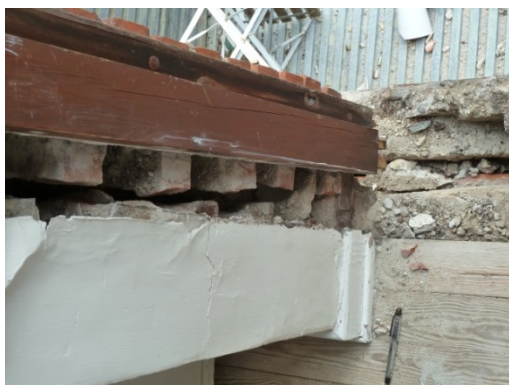
Figur 6 Adskillelse af brystning

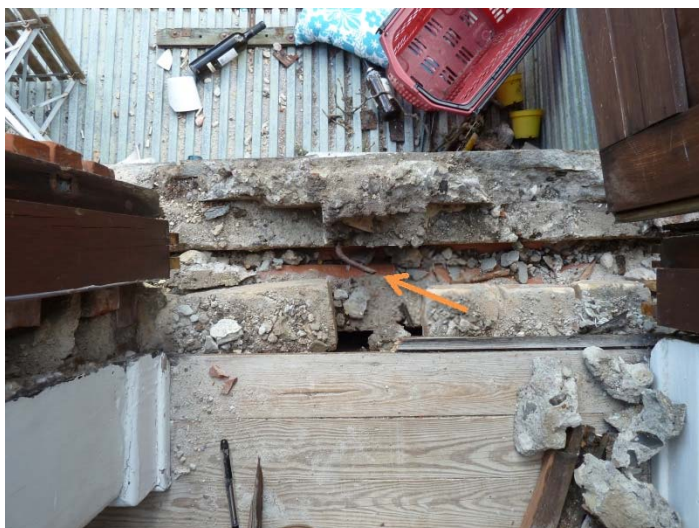
I betontværsnittet stritter enderne af 3 stykker Ø8 rundjern op. De 3 jern er henholdsvis midt for og på begge sider af døråbningen og beliggende i undersiden, se figur 7. Ved altanpladens ene ende ses udliggerjernes tværsnit i betonpladen, se figur 8. Ved den anden ende ses udliggerjernet siddende i bygningen, set fra siden i figur 9. Udliggerjernene fremstår yderst nedbrudte og der kan ikke umiddelbart konstateres "friske" brudflader.

Figur 7 Ø8 rundjern midt i billedet, ved pil

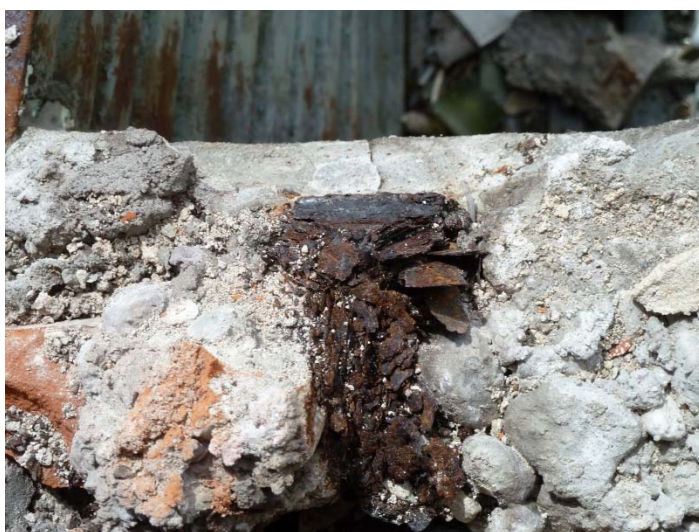
Figur 8 Tværsnit af udliggerjern i altanpladen, modsat side af altandør

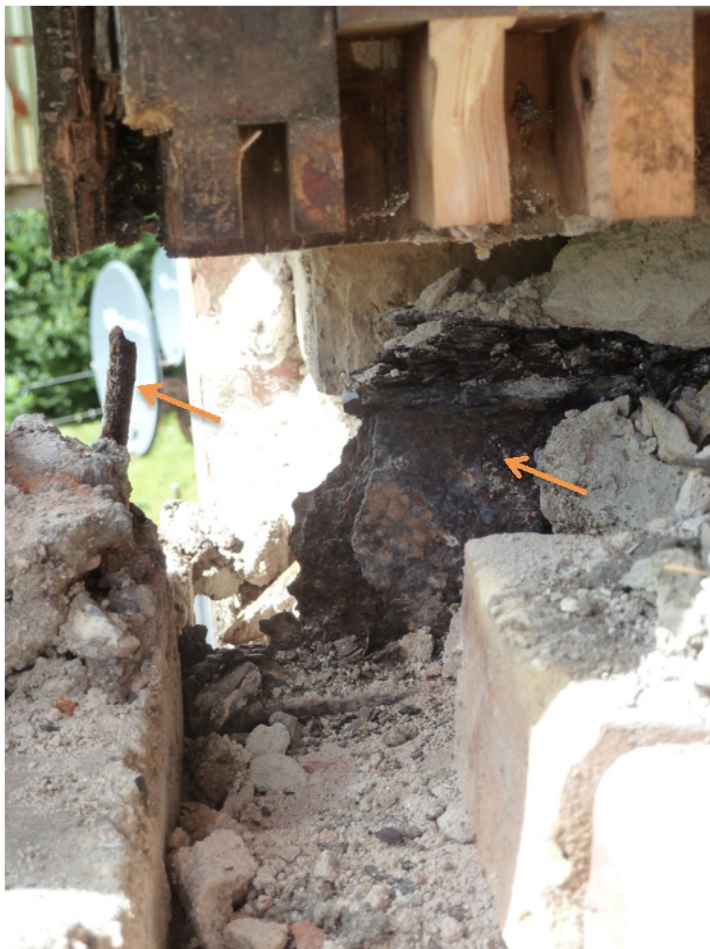
Figur 9 Udliggerjern siddende i facaden set fra siden bag altandør, Ø8 rundjern ses også i bunden af altanpladen

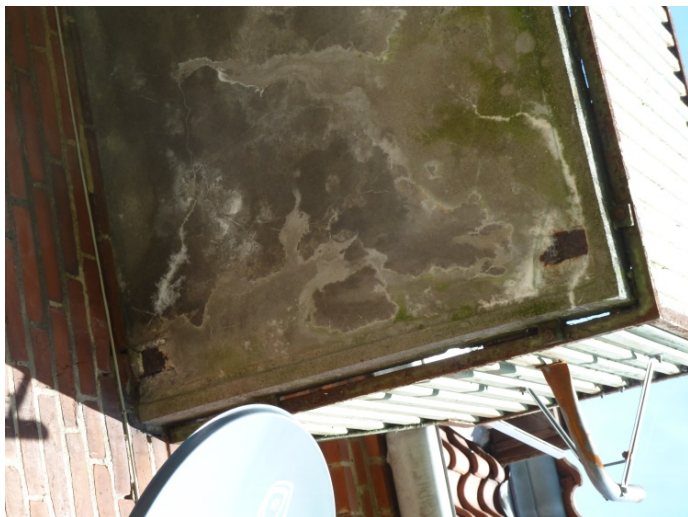
På én af de øvrige altaner er sket afskalning af pudslaget under udliggerjern, se figur 10. Udliggerjernets underflange vurderes korroderet i overfladen, men synes ikke nedbrudt. Der ses også delamineringer af pudslaget, se figur 11. Der er efterfølgende foretaget en nærmere undersøgelse af den kollapsede altanplade. Undersøgelsen der er refereret i nedenstående afsnit "*Laboratorieundersøgelse*" viser, at udliggerjernene ikke er nedbrudte i altanpladen, men ved omstøbningen bag facaden, se figur 16. Undersøgelsen viser også, at der ikke er foretaget reparationer af altanpladen.

Figur 10 Underside af altan med blottagt udliggerjern

Forekomst af blotlagte udliggerjern og delamineringer af pudslag (se figur 10 og 11), kunne have indikeret, at der var behov for en reovering af de pågældende altaner. De ikke-kollapsede altaner, giver dog ikke umiddelbart indtryk af at være direkte kollapstruede. De meget tærede tværsnit ligger tæt på facadeplanet, men bag altanpladen, så de ikke er synlige. For den kollapsede altanplade gælder, at betonoverfladen i det synlige område foran facaden, kun viser en mindre revne på langs over det underliggende jern, men ingen tegn på rustudfældelse, se figur 19. Den væsentlige korrosion er altså begrænset til området inde i facaden, umiddelbart bag altanpladen, se også figur 15.

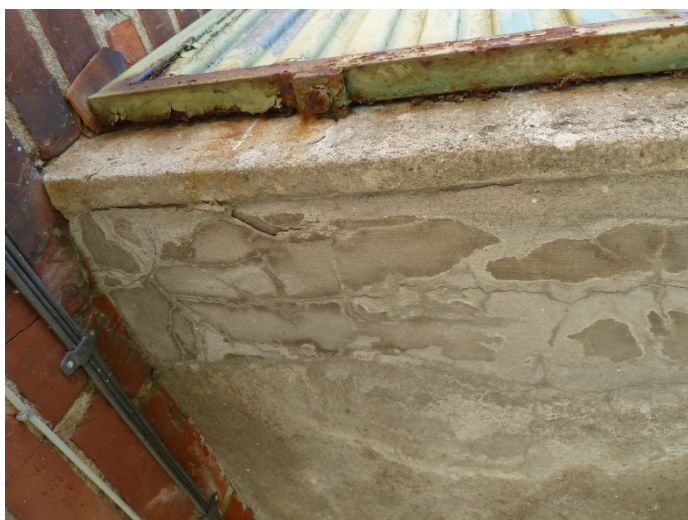
Figur 11 Delaminering af overflade

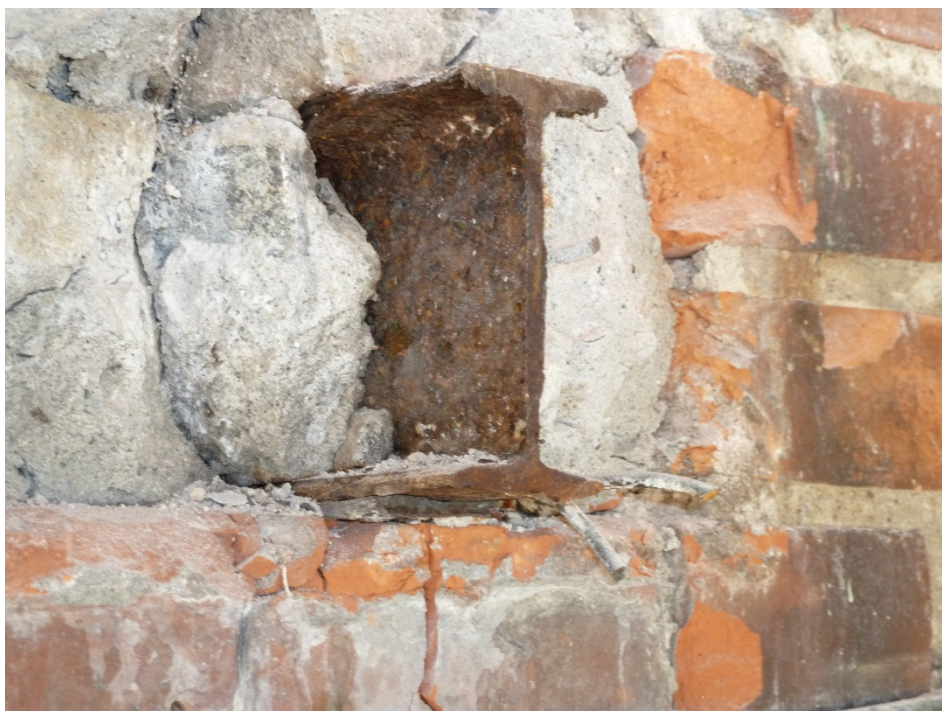
For et udliggerjern, ved nedtaget altan i stueetagen, viser figur 12 og 13, at det ikke umiddelbart på forhånd kan afgøres om et udliggerjern er svært korroderet, før end der bliver hugget op. Overflangen er tæret bort og kroppen er svært

Figur 12, Før ophugning ved udliggerjern, altan i stueetage.

Hvis de synlige skader i altanpladen havde ledt til at gennemføre et renoveringsprojekt, da kunne man have været fristet til, ikke at ophugge omstøbningen i væggen, da udliggerjernene i den udkragede del af altanen, fx som vist i figur 12, ikke viser tegn på svigt.

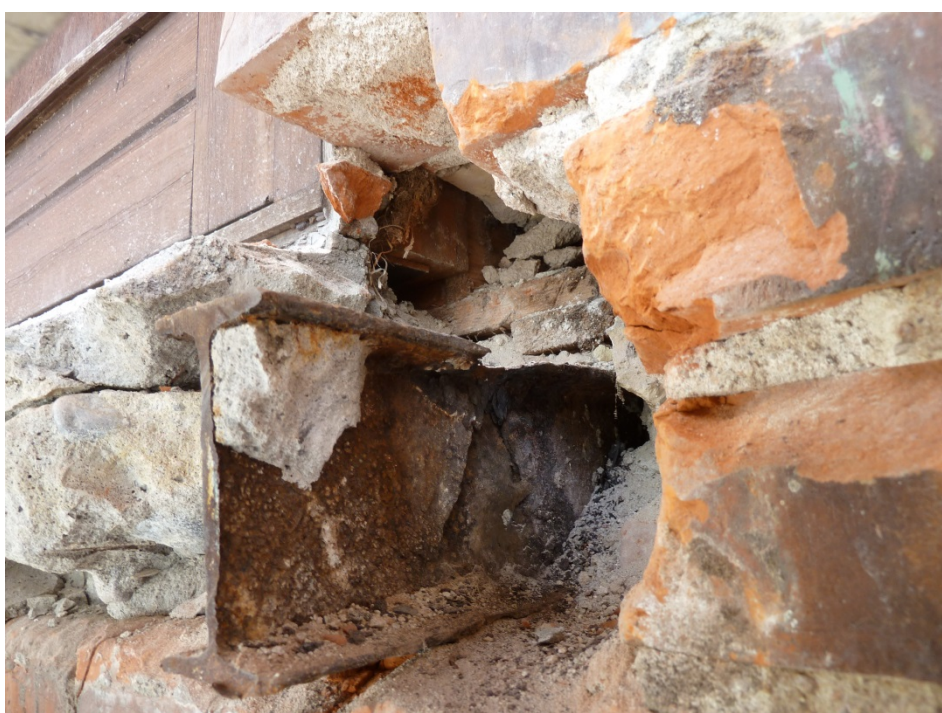
nedbrudt. Figur 14 viser et udliggerjern fra den anden altan i stueetagen, efter ophugning. Her er der hul i kroppen og kun en meget tynd overflange er tilbage.

Figur 13, Efter ophugning ved udliggerjernet i figur 12. 100 – 150 mm bag snittet ses svært korroderede dele.

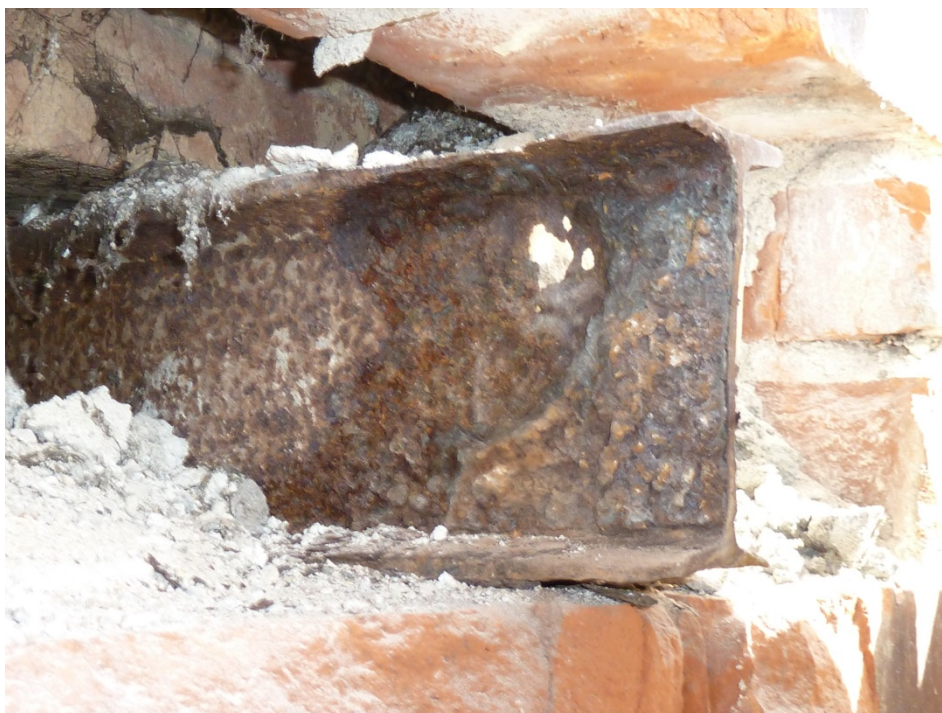
Figur 14, Udliggerjern fra altan under den nedfaldne, efter ophugning.

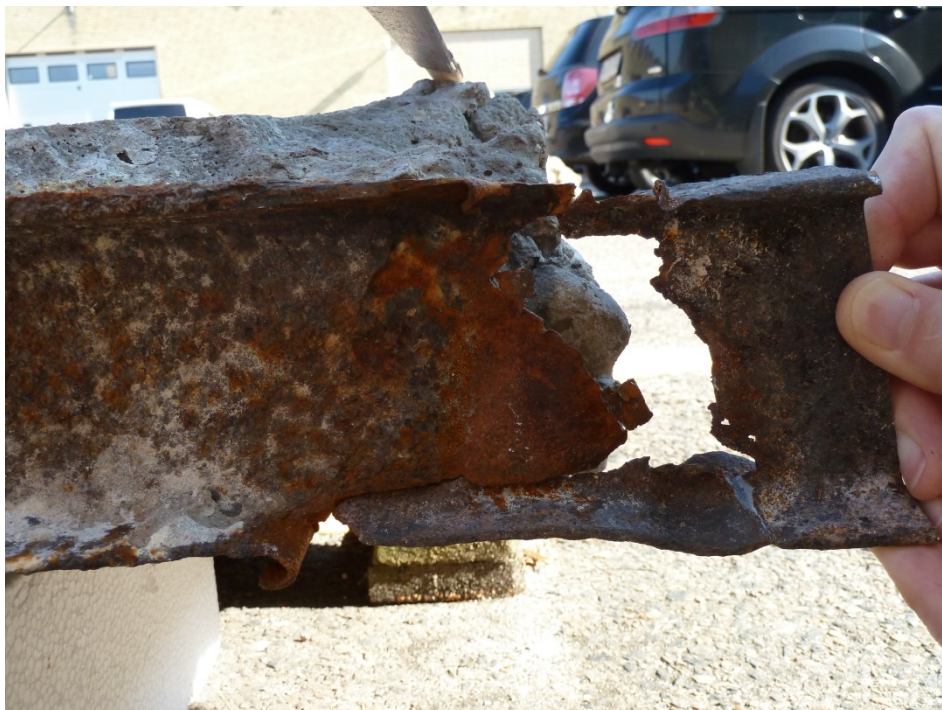
Figur 15 viser, for den nedfaldne plade, hvor korrosionsangrebet er placeret i forhold til facadeplanet, repræsenteret ved tommestokken øverst i billedet. Kroppen er tæret helt væk mens den øvre flange næsten er tæret bort og underflangen har kun halv godstykkelse tilbage. Ståldelen til højre i billedet, som er løs-skåret fra gulvbjælken, har det oprindelige fulde tværsnit i afstanden 50 mm fra det område, hvor kroparealet er tæret bort. Korrosionen er altså særdeles kraftig, men inden for et begrænset område. Figur 16 viser den del af udliggerjernet som var uden for korrosions-zonen..

Figur 15 Korrosionszone i kollapset udliggerjern. Tommestokken angiver beliggenheden af facadeplanet. Stykket til venstre ses i sin helhed i figur 16.

Den mest korroderede zone ligger i området mellem en kvart og en halv sten bag facadeplanet. Beliggenheden af den tilskrives en kombination af fugttilførsel udefra og kondensation fra fugtig indeluft, betonens tab af korrosionsbeskyttelse (karbonatisering) pga. dårlig udstøbning, temperaturforhold (niveau/gradient), etc. For den korroderede zone gælder endvidere, at det omgivende murværk holder på fugten mens der ude i selve altanpladen er større mulighed for udtørring.

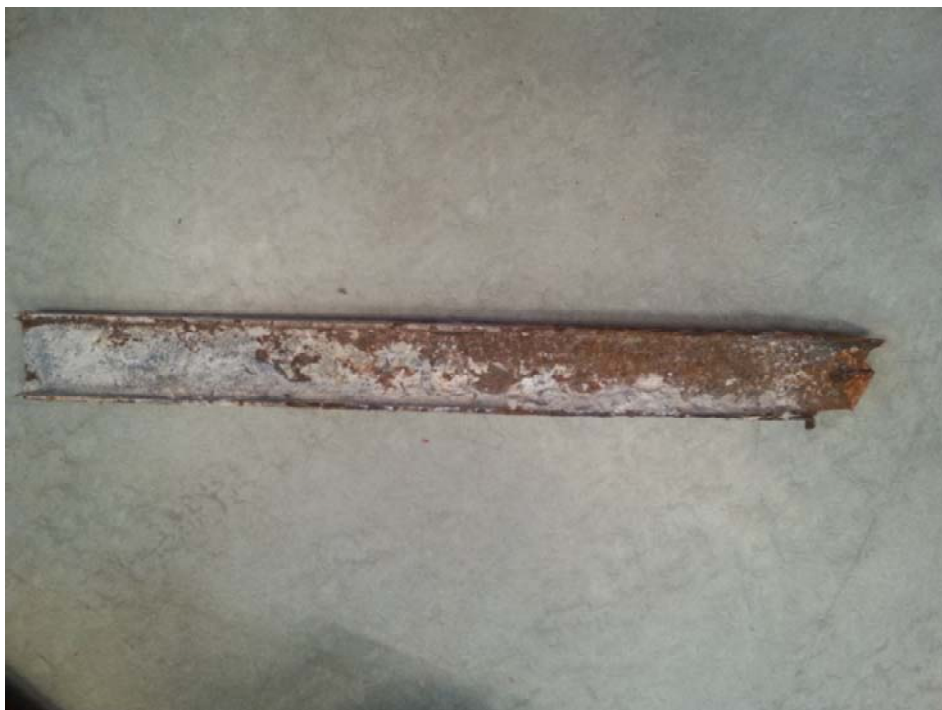
Figur 16 Udliggerjern fra kollapset plade. Den nedbrudte højre ende var placeret bag facadeplanet som vist på figur 15. (Foto: Sydsjællands og Lolland-Falsters Politi)

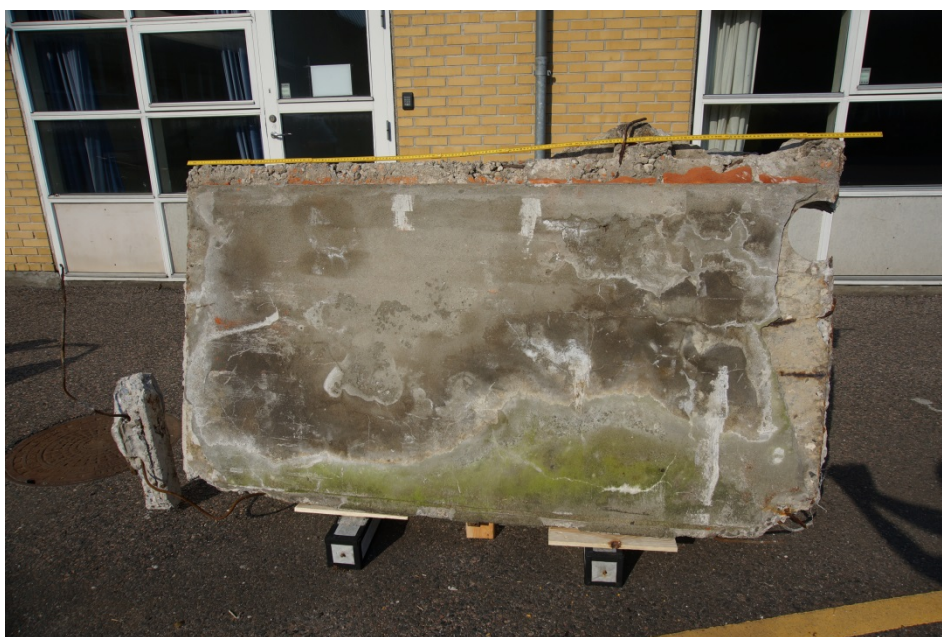
Ved ankomsten til betonlaboratoriet manglede dele af betonen lige over og lige under udliggerjernene. Det vurderes dog på det foreliggende grundlag, at der ikke er foretaget reparationsarbejder på altanen. Det konstateres at betonen er dårligt udstøbt og dårligt komprimeret (efter nutidens standard), op mod udliggerjernene, og op mod muren.

Figur 17 viser den kollapsede plades underside. Områder der fremtræder som reparationer er i virkeligheden rande i forbindelse med kalkudfældninger.

Figur 17 Underside af kollapsede altanplade (Foto: Pelcon ApS)

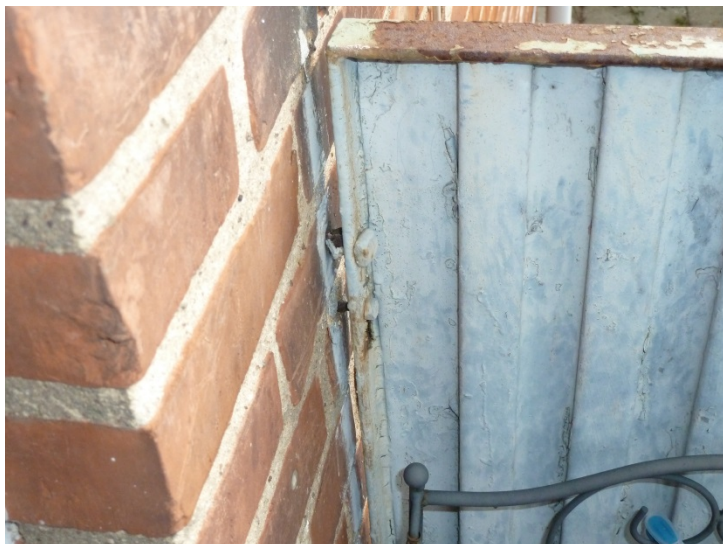
De øvrige altaner på bygningen er i samme tilstand. På en altan i stueetagen er observeret at de franske skruer som fastholder rækværket, er trukket delvist ud af muren, se figur 18. Dette kan indikere at altanpladen er eller har været overbelastet i forhold til sin bæreevne. Ved ophugning er konstateret alvorlige gennemtæringer.

Figur 18 Fastgørelse af rækværk

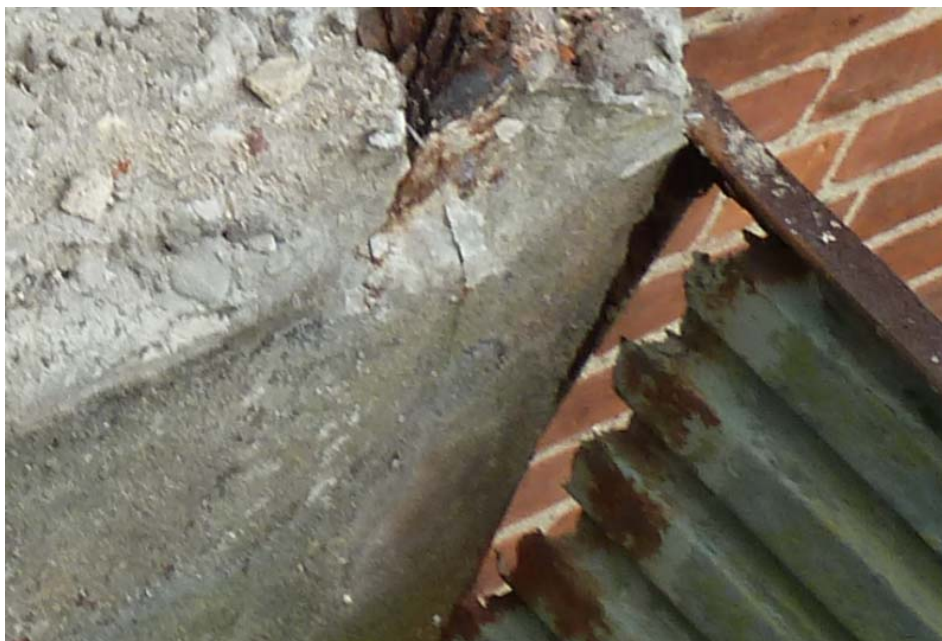
Omstøbningen af udliggerjernene er formentlig endnu ringere end udstøbningen af altanpladen, som er undersøgt i laboratoriet. Der er herved skabt mulighed for at reaktionsprodukter fra en korrosionsproces i udliggerjernenes overflange og krop kan trænge ud i betonen uden at give afskalninger. Som det fremgår af figur 15 er der langt fra korrosionszonen til en synlig overflade så korrosionsprodukterne er ikke blevet synlige udefra.

Figur 19 Betonoverflade over tæret udliggerjern
