Notat Altankollaps Dr. Fichs Vej i Kolding

Jørgen Nielsen
John Dalsgaard Sørensen

August 2020

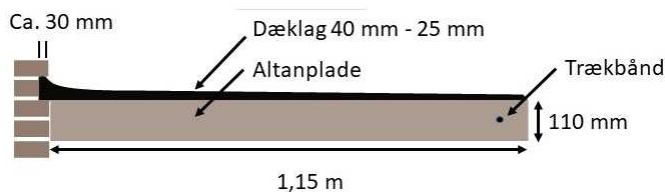
Figur 2. Altanplade med dæklag.

Der er ikke observeret armering i pudslaget eller i betonpladen, bortset fra det tidligere omtalte trækbånd mellem udliggerjernene, se figur 2. Der ses heller ikke rustudfældninger, som kunne stamme fra en sådan armering.

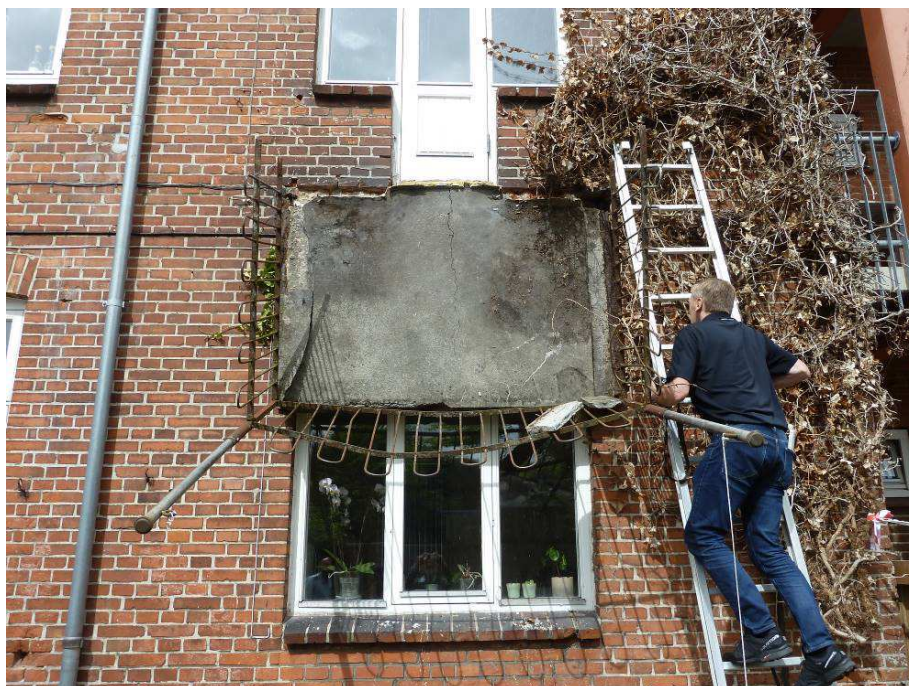
Altanpladen hænger lodret ned på facaden, se figur 3. Der er sket bøjningsbrud i alle tre udliggerjern i snittet ved facadens plan. Pladen hænger i udliggerjernenes underflanger, og der ses ikke andre forbindelser. Betonpladen er i det aktuelle tilfælde ikke ført ind i murværket, se figur 2, og pudslaget er kun ført ca. 30 mm ind i muren. Bortset fra en revne i dørtrinnet, se figur 4, ses ikke væsentlige skader over altanniveau, se figur 3, hvilket må tilskrives, at kun pudslaget er ført ind i muren. Fra facadeplan og indad er udliggerjernene ikke omstøbt med beton.

Figur 3. Facade med altan efter kollaps.

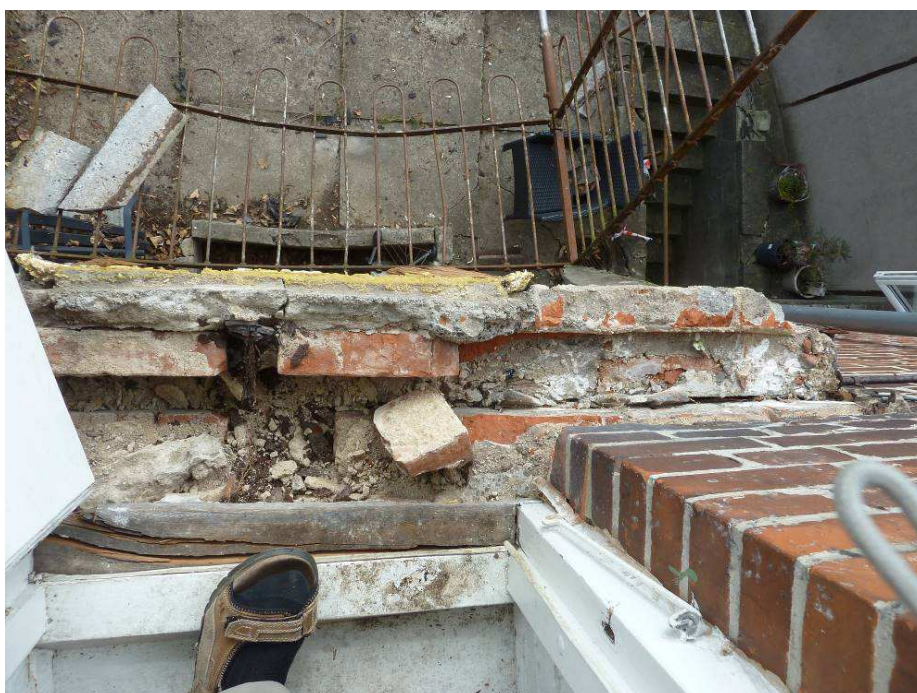
Betonpladen og dæklaget har haft en god vedhæftning til muren, hvilket fremgår af de mange friske brud i mursten, som er i kontakt med betonen, se figurerne 4, 5, 6, 7, 8, og 14.

Figur 4. Foto fra altandøren. Man ser skaden på dørtrinnet samt mursten, som er trukket ud af muren som følge af at de er støbt fast i pudslaget.

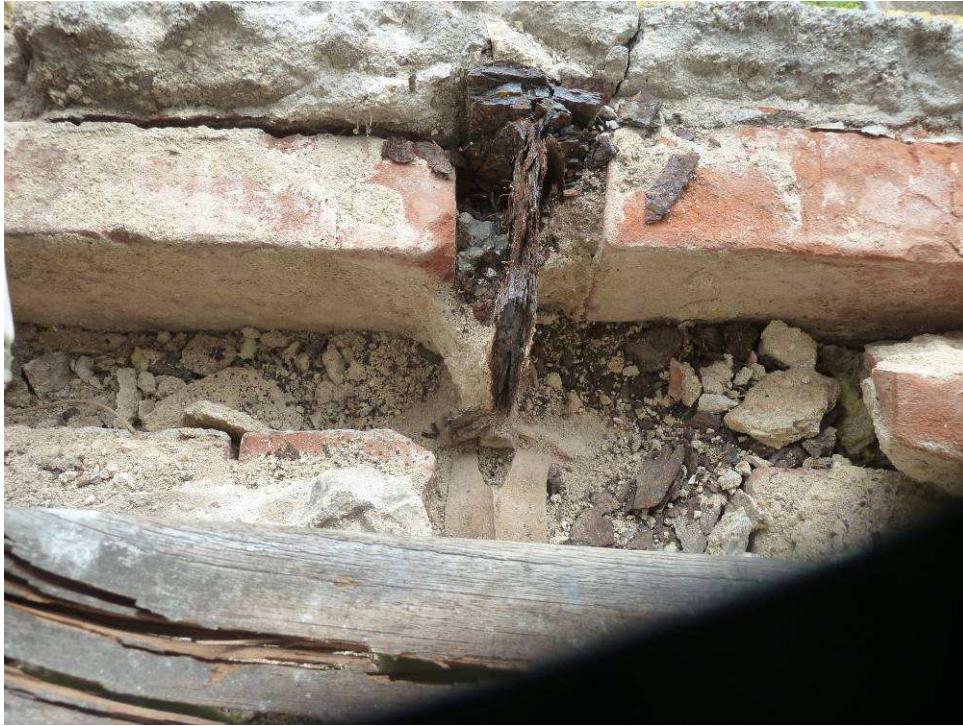
Observationer af udliggerjernenes brudflader viste fremskreden korrosion, se figur 5 til figur 11. De synlige dele af udliggerjernene omkring brudsnittet ligger i en dybde på op til 50 - 70 mm fra betonpladens kant og ind i væggen. I alle brudsnit er kroppladen helt gennemtæret medens underflangen stadig har en tykkelse, som skønnes at være på 3-5 mm, se figur 5. I forbindelse med kollapset er disse underflanger bøjet, men er i stand til at bære altanen. I det venstre (set udefra) udliggerjern er overflangen gennemkorroderet, se figur 7 og 8, og der kan ikke konstateres friske brudflader, medens der i det højre udliggerjerns overflange, som også er stærkt nedbrudt, klart ses et

friskt bud i den resterende del af overflagen, hvilket kun er et areal med en bredde på ca. 10 mm og en tykkelse på 1 – 2 mm, se figur 9, 10 og 11. I det midterste udliggerjern, se figur 5 og 6 er der måske også tale om et friskt brud i overflagen, i så fald med et areal, som kan være ca. 40 mm bredt og 3 mm tykt. Dette profil er lidt bedre beskyttet end de to profiler langs altanens sider. Forankringen af udliggerjernene i etagebjælkerne har her ikke haft betydning for kollapset og forudsættes i orden.

Figur 5. Brudsnittet i det midterste udliggerjern set mod altanpladen. Her ses den bøjede underflange samt korroderede dele af den øvrige del af tværsnittet. Det kan se ud som om overflangen har et friskt brud.

Hvis det antages, at der er tale om et friskt brud i det midterste udliggerjern med en brudflade på 120 mm^2 , vil det kunne bidrage med en styrke på ca. 4000 Nm. Hertil kommer et bidrag på ca. 500 Nm. fra arealet af det friske brud i det højre udliggerjern. Det viser, at en stor del af bæreevnen må tilskrives sekundære bæreevner, som normalt ikke tages i regning ved dokumentation af sikkerheden. I dette tilfælde drejer det sig primært om to bidrag, et fra pudslagets vedhæftning til muren og et fra rækværket.

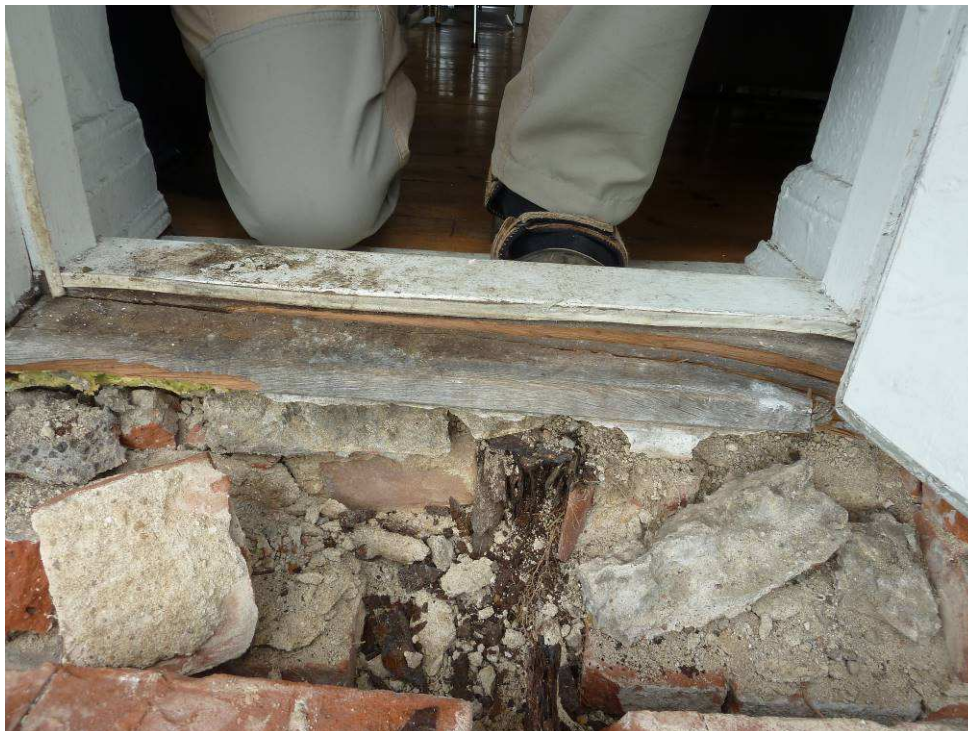
Figur 6. Samme snit som i figur 5, men set ind mod muren.

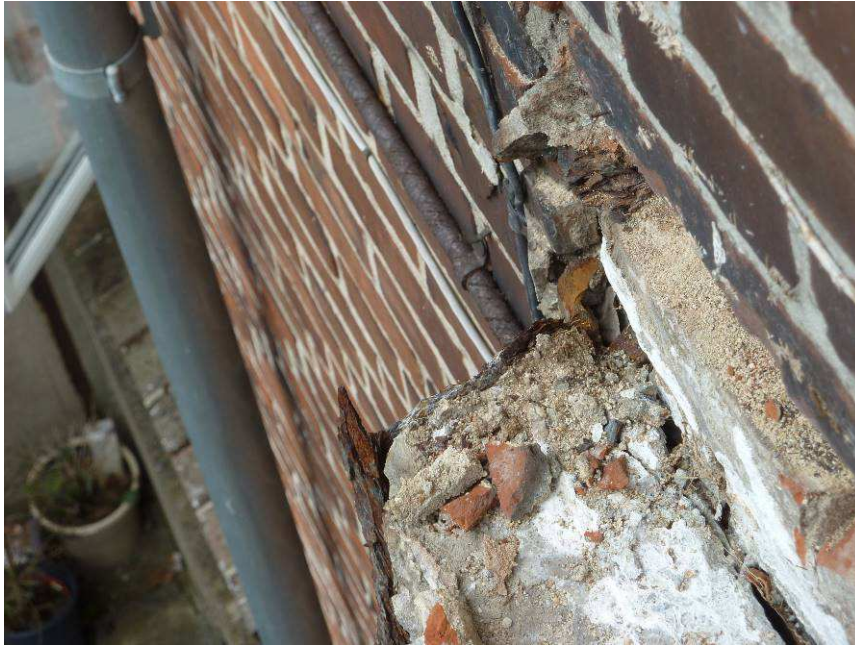
Figur 7. Brudsnittet i det venstre (set udefra) udliggerjern set mod altanpladen. Her ses det stærkt nedbrudte tværsnit.

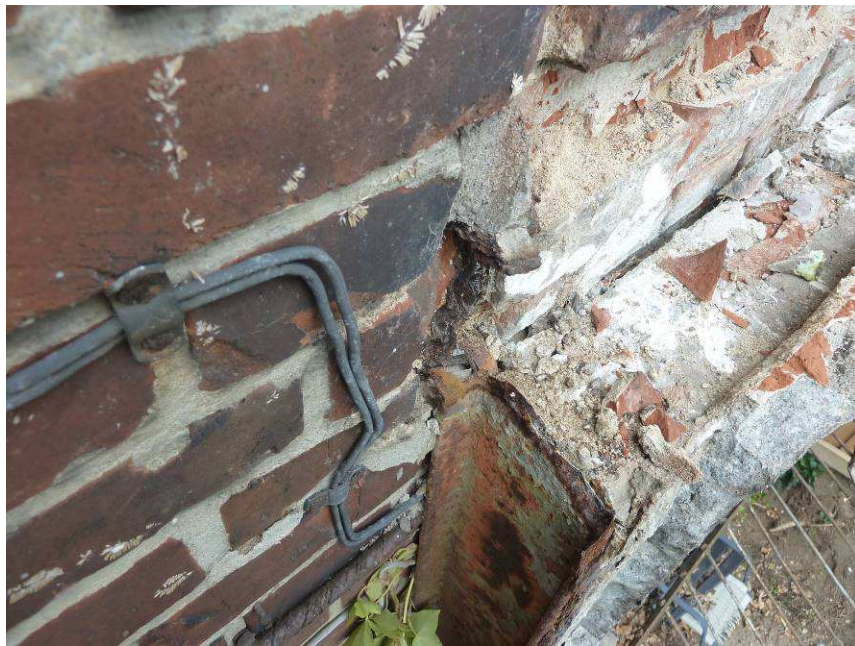
Figur 8. Samme tværsnit som i Figur 7, men set fra siden.

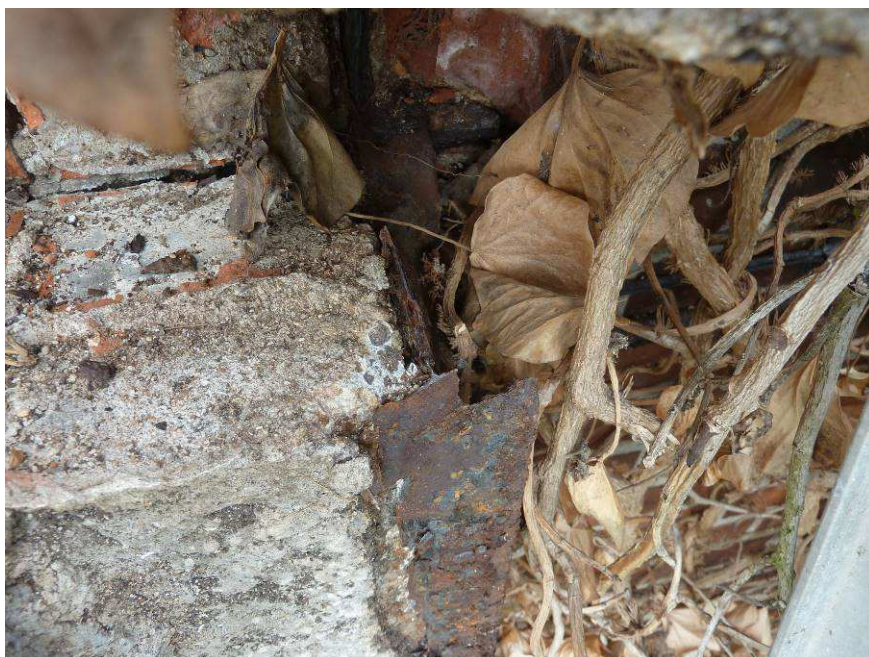
Figur 9. Brudsnittet i det højre (set udefra) udliggerjern set mod altanpladen. Her ses det stærkt nedbrudte tværsnit.

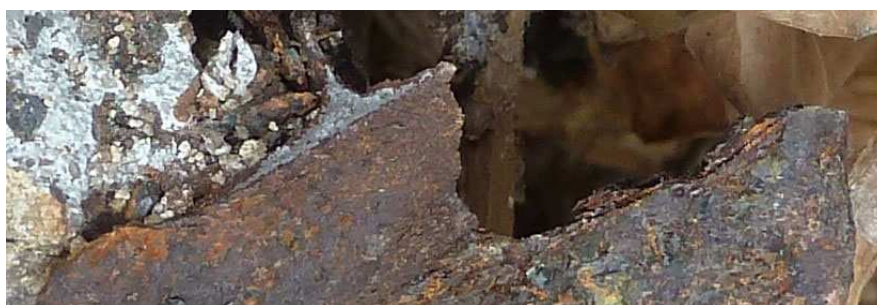
Figur 10. Detalje med friskt brudsnit (Udsnit fra figur 9).

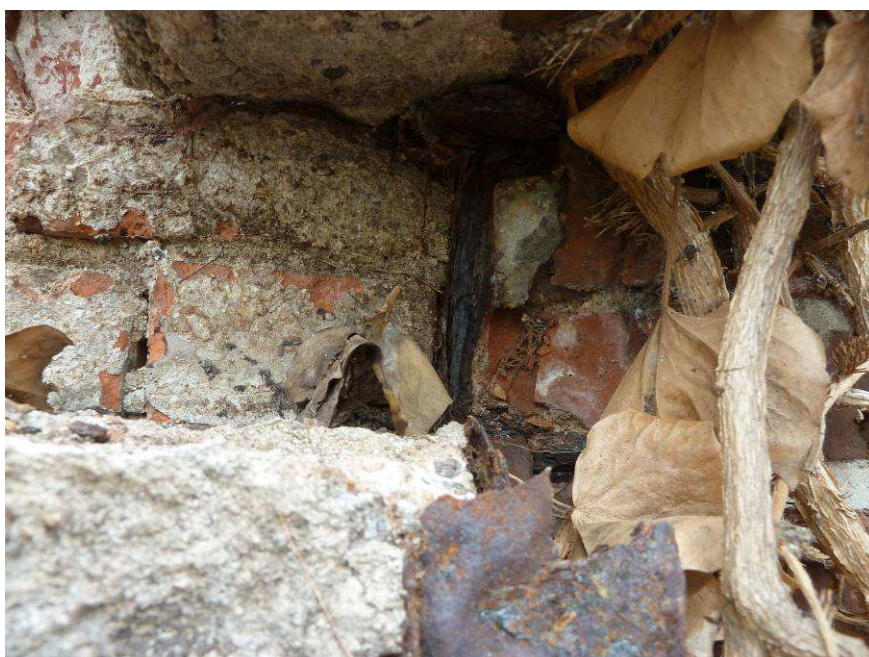
Figur 11. Samme tværsnit som i figur 9, men set ind mod muren.

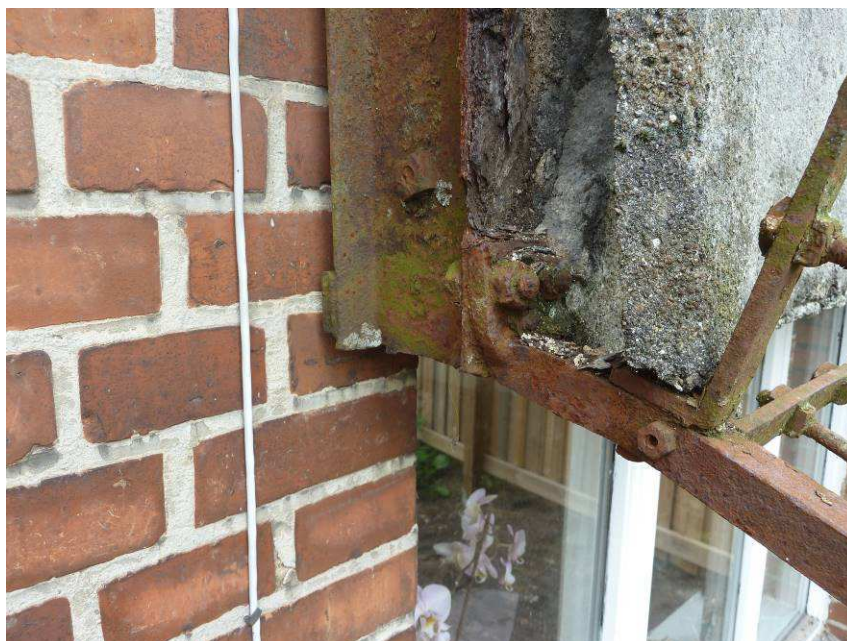
Rækværkets fastholdelse til altanpladen fremgår af figur 12, medens det ses på figur 13, at gelænderet var muret ind i væggen uden forankring for udtræk, hvilket heller ikke har været nødvendigt for at opfylde rækværkets funktion. På figur 13 ses dog, at udtrækningen har efterladt et betydeligt hul i muren.

Figur 12. Detaljer fra et hjørne af altanen. Heraf fremgår fastgørelsen af rækværk til udliggerjern samt bolt til fastholdelse af trækbånd – bolten i den modsatte side var forsvundet.

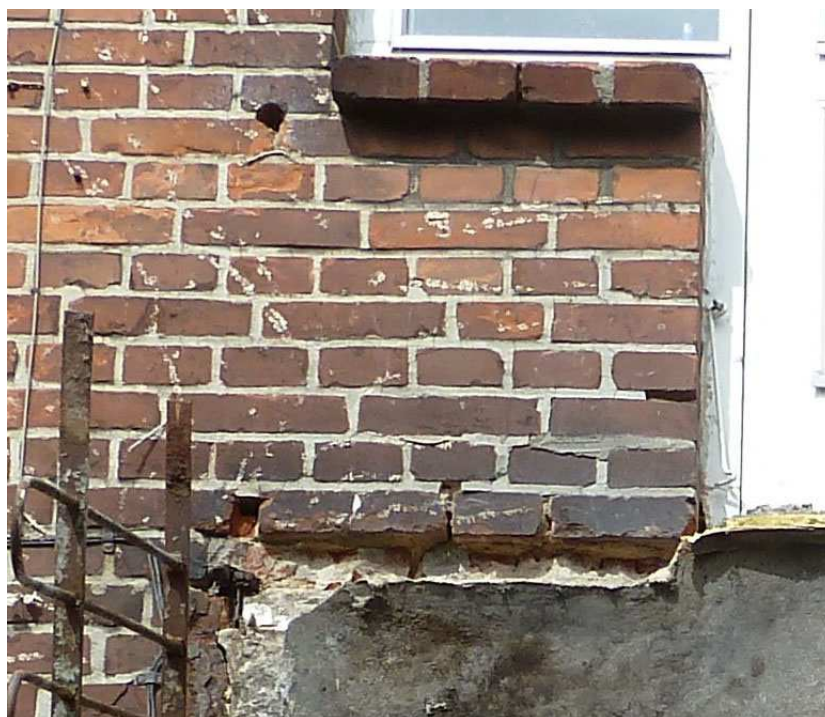
Figur 13. Del af rækværk på altan. Man ser hullerne i væggen, hvor rækværket har været indmuret, samt de ender af rækværket, som har været indmuret.

Rækværket var ikke forankret i muren. Alligevel efterlod udtrækningen et hul, som viser, at der har været en betydelig udtræksstyrke. Det skønnes, at rækværkets bidrag, kan have haft en størrelse på omkring 1500 Nm. Det betyder, at en del af lasten er båret af pudslagets vedhæftning til muren. Her er det største bidrag formentlig kommet fra området ved døren, hvor pudsens overside får en opadrettet komponent i forbindelse med pladens rotation. Det kan kun ske ved brud i pudslaget eller brud i dørens fodtrin. Eftersom et brud i fodtrinet blev observeret, må pudslaget styrke have været betragtelig, og giver en sandsynlig forklaring på, at kollapset ikke er sket tidligere. Det betyder endvidere, at altanen sandsynligvis ville være kollapset, hvis man f.eks. fjernede dæklaget i forbindelse med en reparation.

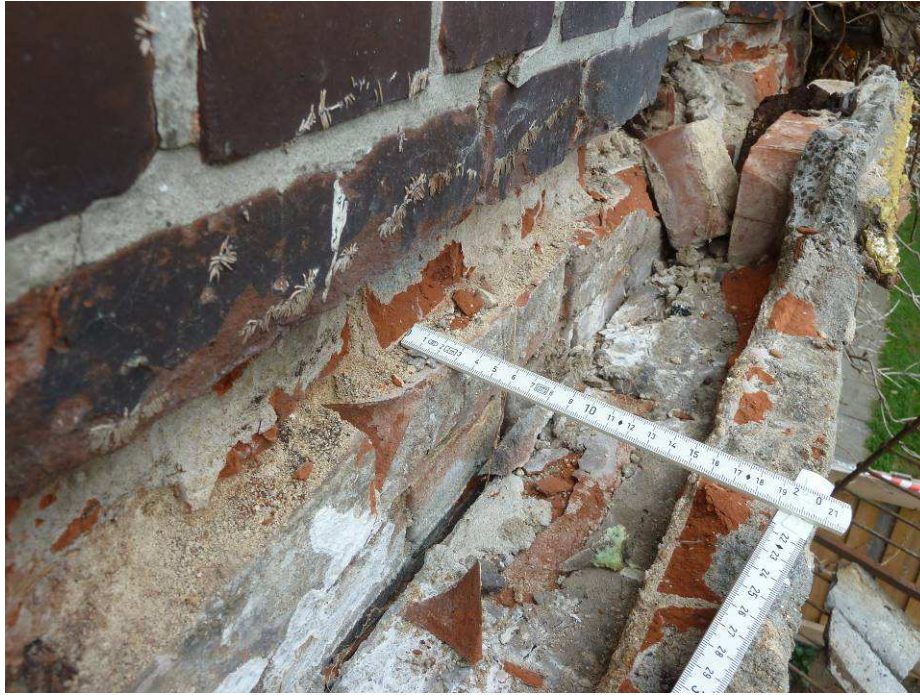
Pudslagets tilslutning med hulkehl mod mur er vist i figur 14 og 15. Der er tilsyneladende ikke anvendt fugematerialer, idet pudslaget er støbt op mod murværket.

Figur 14. Man ser pudslag siddende på betonpladen og et hul i muren, ca. 30 mm dybt, hvor det har siddet i muren. Man ser endvidere friske brudflader i mursten og mørtel.

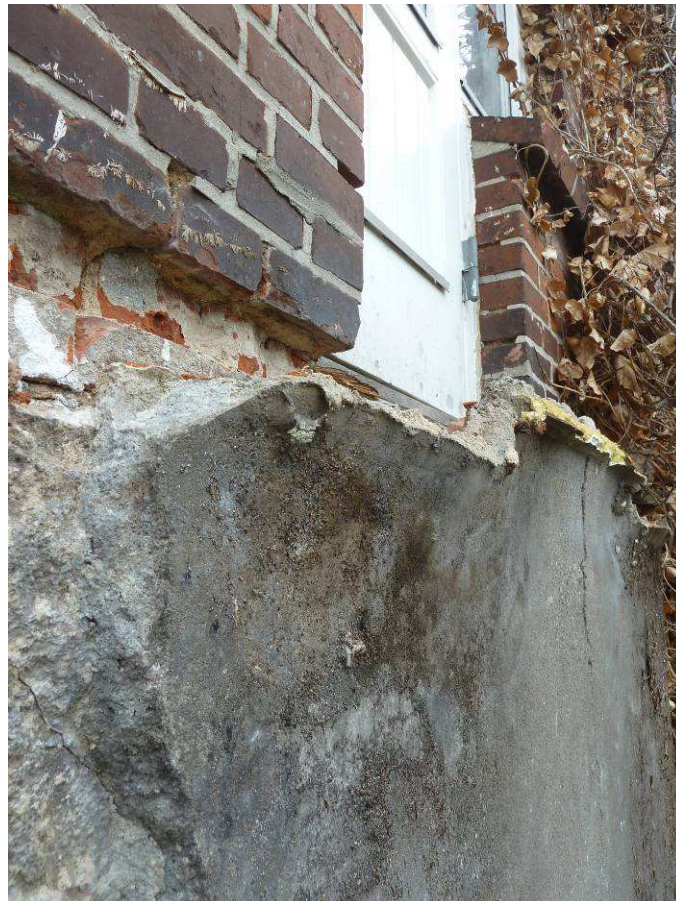
Figur 15. Pudslagets hulkehl.

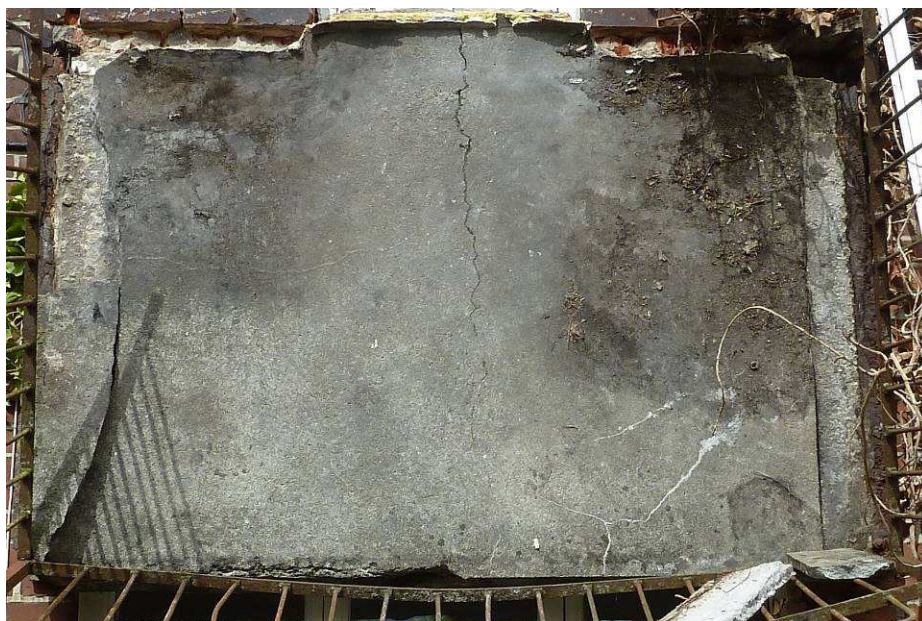
Overfladen af den kollapsede altanplade, se figur 16, fremstår uden misfarvning fra korrosion. Langs begge sider, over udliggerjernene er der sket en delaminering mellem betonpladen og pudslaget i forbindelse med kollapse, se figur 17 og figur 18. Overfladen af de afskallede områder tyder på, at pudslaget har været løsnet før ulykken, formentlig som følge af rustdannelse i udliggerjernenes overflanger, hvor rustlaget når en tykkelse på op mod 10 mm, se figur 17. Afgrænsningen af det delaminerede område i højre side følger en ret linie, se figur 18. Det kunne skyldes en reparation, men overfladerne i pudslaget fremstår ens, så det kunne også skyldes et støbeskel. En revne over det midterste udliggerjern kan være fremkommet i forbindelse med kollapse, men det er mest sandsynligt, at det skyldes delaminering som følge af korrosion af overflangen. Såvel betonpladen som pudslaget ser ud til at være af god kvalitet og bærer ikke præg af nedbrydning. Der er tilsyneladende heller ikke udført reparationer af det. Undersiden af den kollapsede altan var ikke tilgængelig, men den antages at ligne undersiden af den ovenfor liggende altan, se figur 19. Her ser man, at der ikke er noget pudslag på undersiden, så udliggerjernenes underflanger er synlige ligesom de yderste udliggerjern er synlige langs altanpladens sider. De synlige dele fremtræder med stærke angreb af rust, og der ses afskalninger af betonen. Disse synlige angreb kunne i sig selv have ført til et ønske om en grundig undersøgelse, men de har ikke i sig selv været kritiske, idet der ikke er tegn på at de to betonplader mellem udliggerjernene har savnet vederlag på udliggerjernene, og de bøjende momenter i altanpladen optages af betonen, ikke af udliggerjernene. Rust i de kritiske tværsnit har tilsyneladende ikke ført til rustudfældninger på synlige overflader. I det aktuelle tilfælde, hvor betonpladen ikke er ført ind i muren ville en begrænset ophugning ved de yderste udliggerjern have afsløret den kritiske tilstand. En demontering af altandøren ville have åbnet for inspektion af tilstanden i de kritiske tværsnit i det midterste udliggerjern. Altandøren ser dog ikke ud til at have været udskiftet.

Figur 16. Oversiden af den kollapsede altanplade.

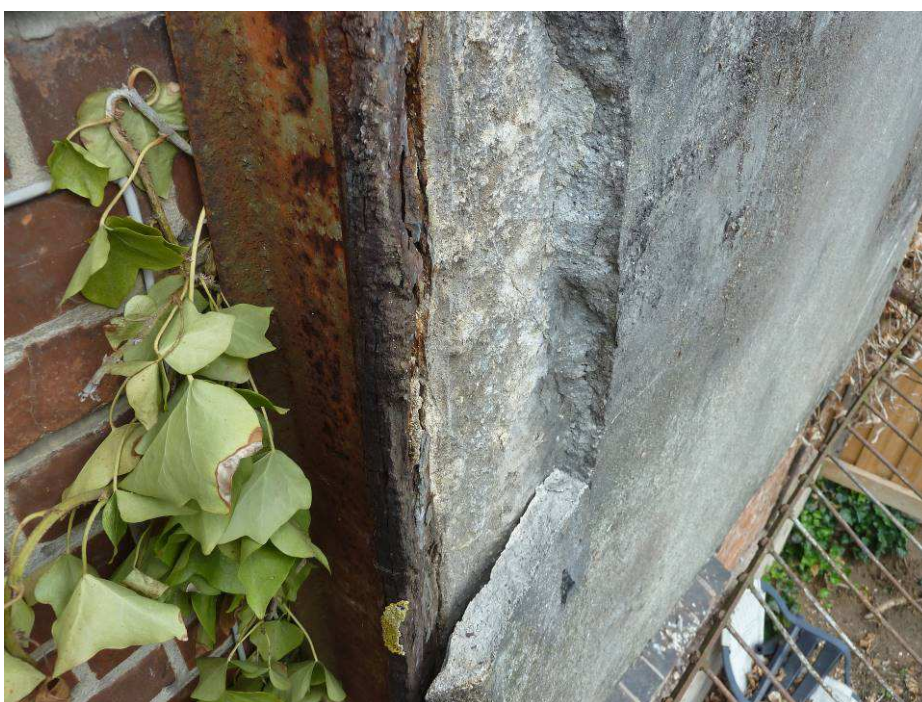
Figur 17. Venstre side (set udefra) af den kollapsede altanplade.

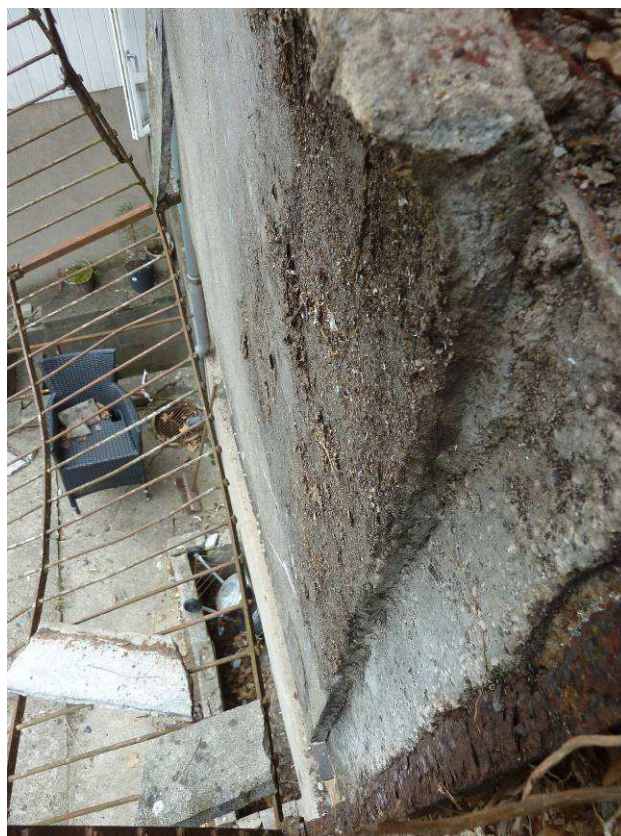
Figur 18. Højre side (set udefra) af den kollapsede altanplade.

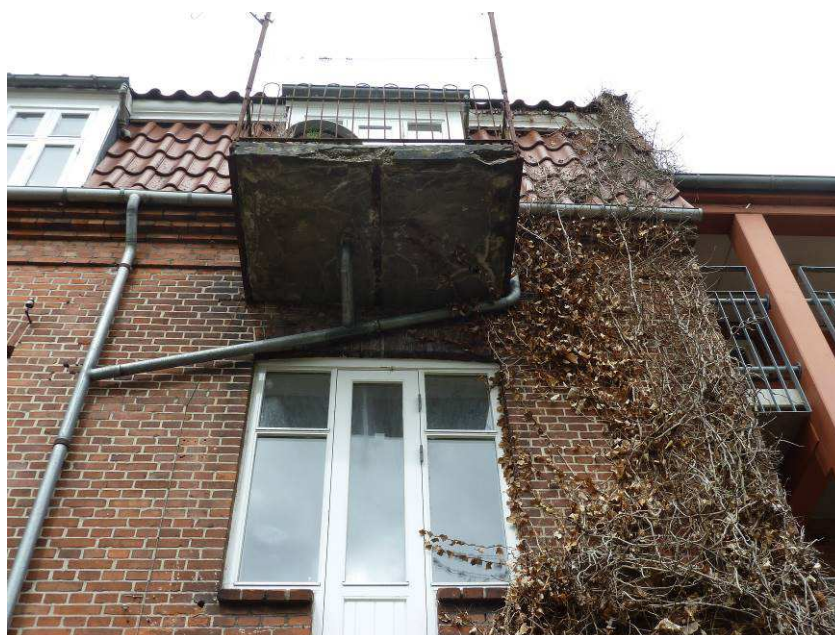
Figur 19. Altanen ovenover den kollapsede altan set nedefra.
