HusCompagniet

29.11.2022 – Ulla Ursin Grau, Intern Udvikling HusCompagniet

Radonsikring i praksis

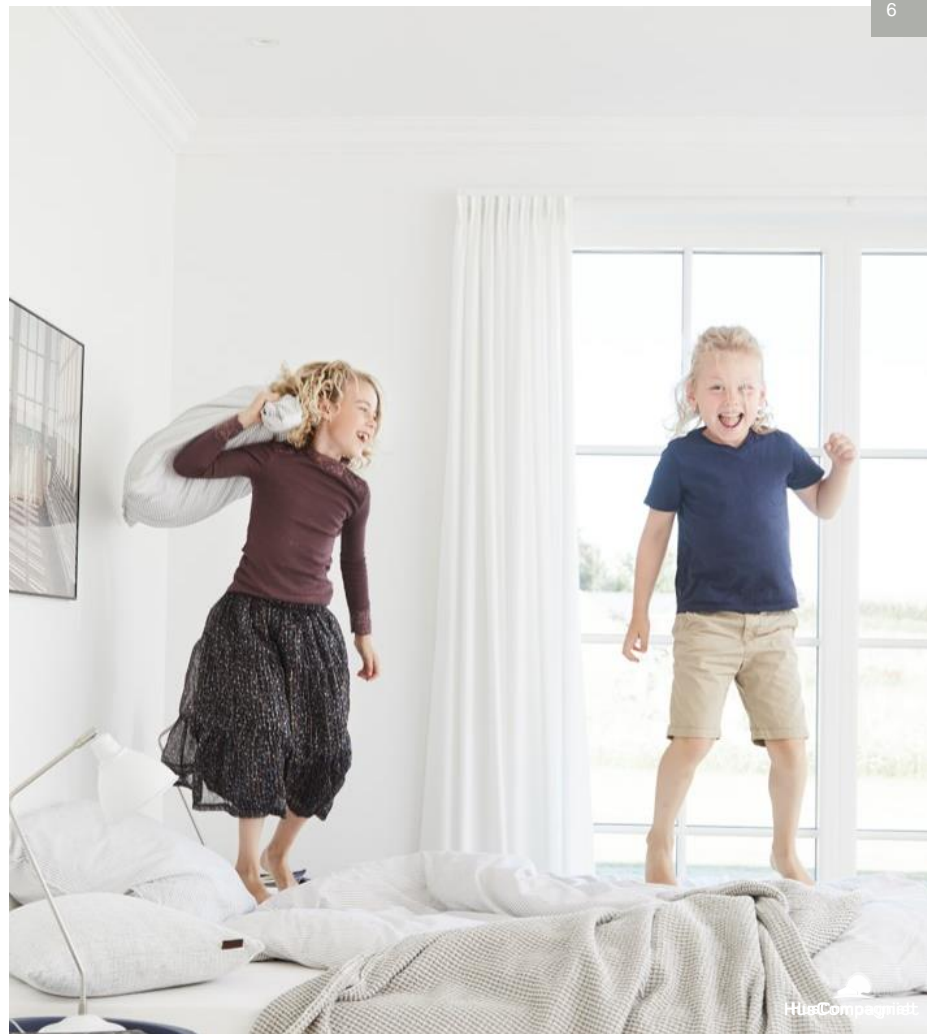
HusCompagniet, oversigt over radonresultater

I 2 af husene målte vi forhøjet Radon.

Især i det ene hus, blev der målt et særligt højt Radonniveau.

Huset var placeret i Horsens, et område, hvor vi ved der er meget Radon i undergrunden.

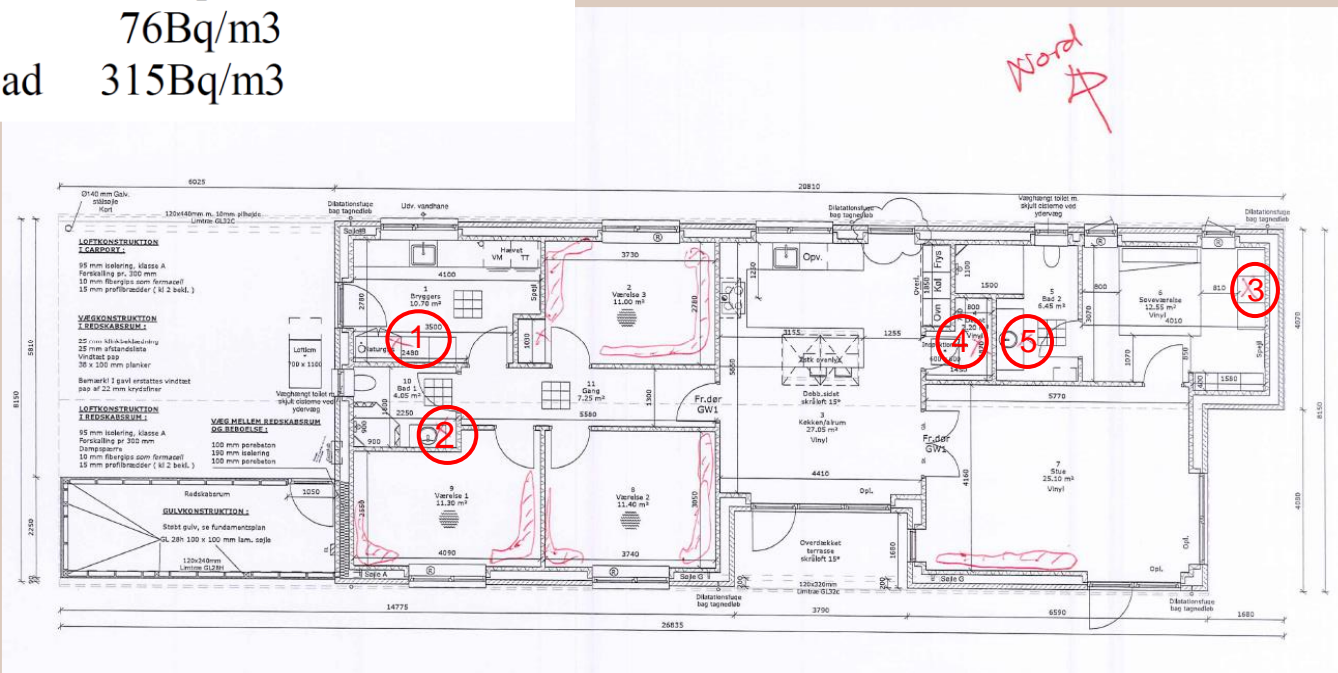
Måling for Hovvænget 7, Lund, 8700 Horsens

1: 532878 Bryggers	973Bq/m ³
2: 532879 Lille bad	211Bq/m ³
3: 532880 Værelse	82Bq/m ³
4: 532881 Depot	76Bq/m ³
5: 532882 Stor Bad	315Bq/m ³

Vi kunne se, at det var i teknikskabet og i baderum, at der blev målt forhøjet Radon indhold.

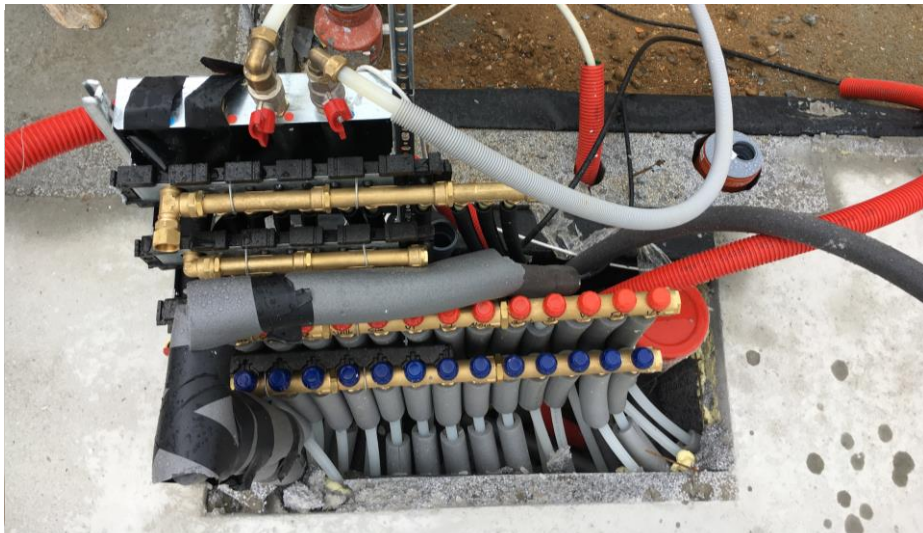
Problemet var primært i teknikskabet og i baderum, at Radonindholdet var for højt.

Vi havde derved fundet frem til, at vi havde et problem, og præciseret hvor Radon kom igennem terrændækket.

Vi kunne se, at særligt ved teknikskabet, var der ikke støbt ordenligt ud.

I baderum havde vi ofte faste sokler under skabene, og bag disse sokler blev der enten ikke støbt ud eller tætnet særligt omhyggeligt.

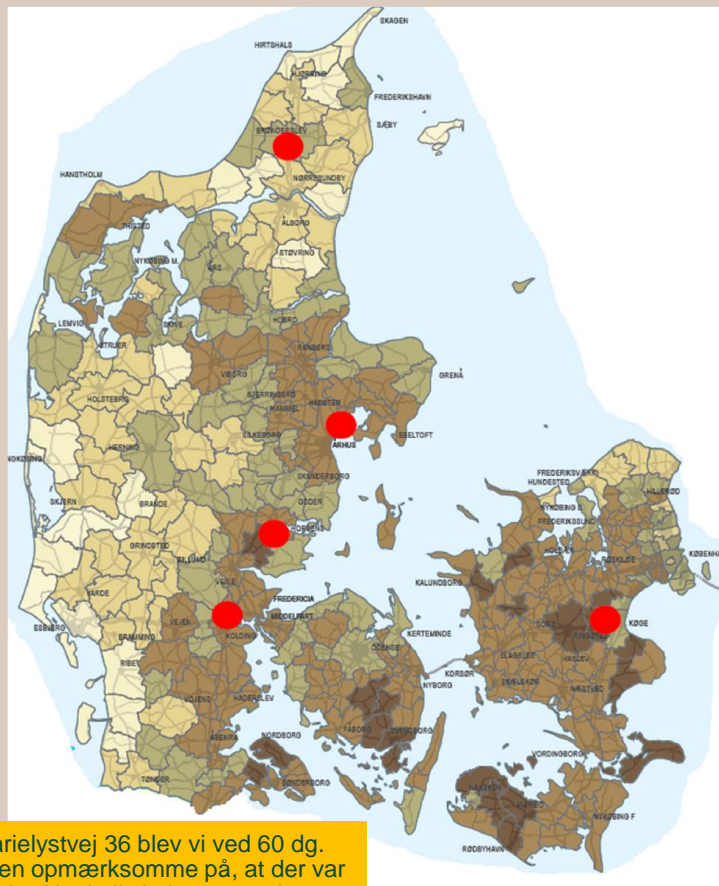
Af den nye undersøgelse fremgik, at vi i gennemsnit ligger på ca. **33,5 Bq/m³** som er en del under kravet kravet i BR18 og ingen ligger over det tilladte niveau.

(På Marielystvej 36 blev vi ved 60 dg. målingen opmærksomme på, at der var en utæthed i teknikskabet, som vi efterfølgende fik lukket)
