Modulbyggeri

Præfabrikeret rumstore moduler
Erfaringer fra 4 storskader og omfanget af disse.

Risk Management, Gjensidige Forsikring

Erfaringer fra 4 aktuelle skader i perioden 2019/(2020)

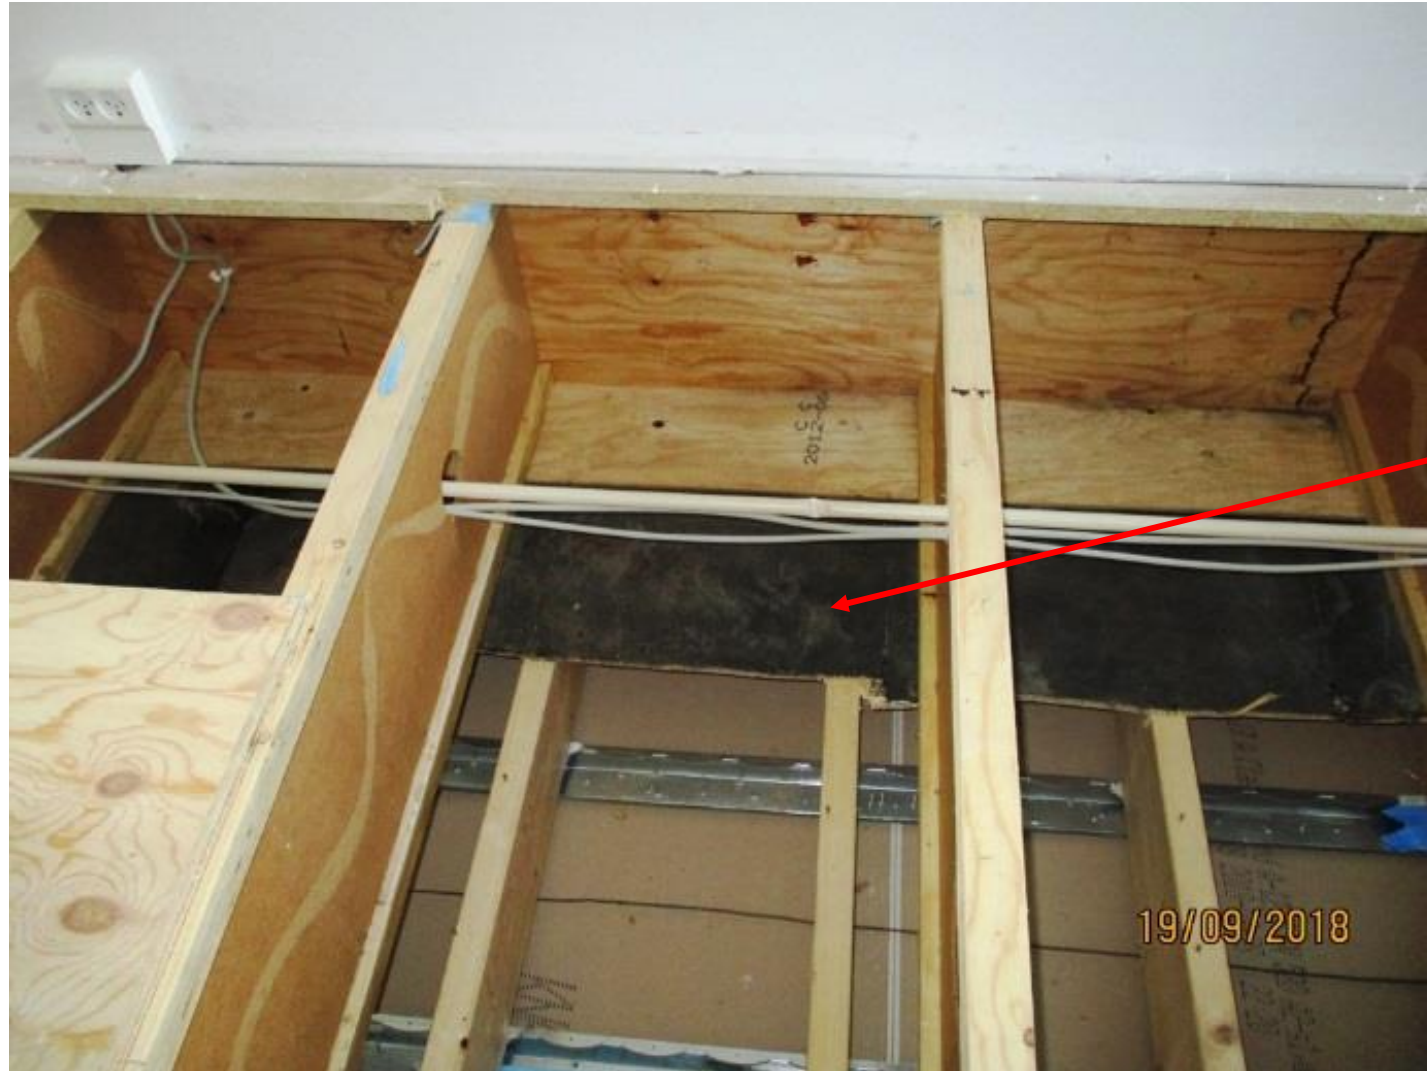
Modulbyggeri – dobbeltkonstruktion.

Hvert modul er en færdig "kasse" med gulv, vægge og loft/tag.

Dvs. ved hver sammenbygning opstår der en dobbelt konstruktion.

I disse konstruktioner indgår der bla. tagpap som "vejrligssikring" under transport og byggefasen.

Tagpapen dækker hele modulet.

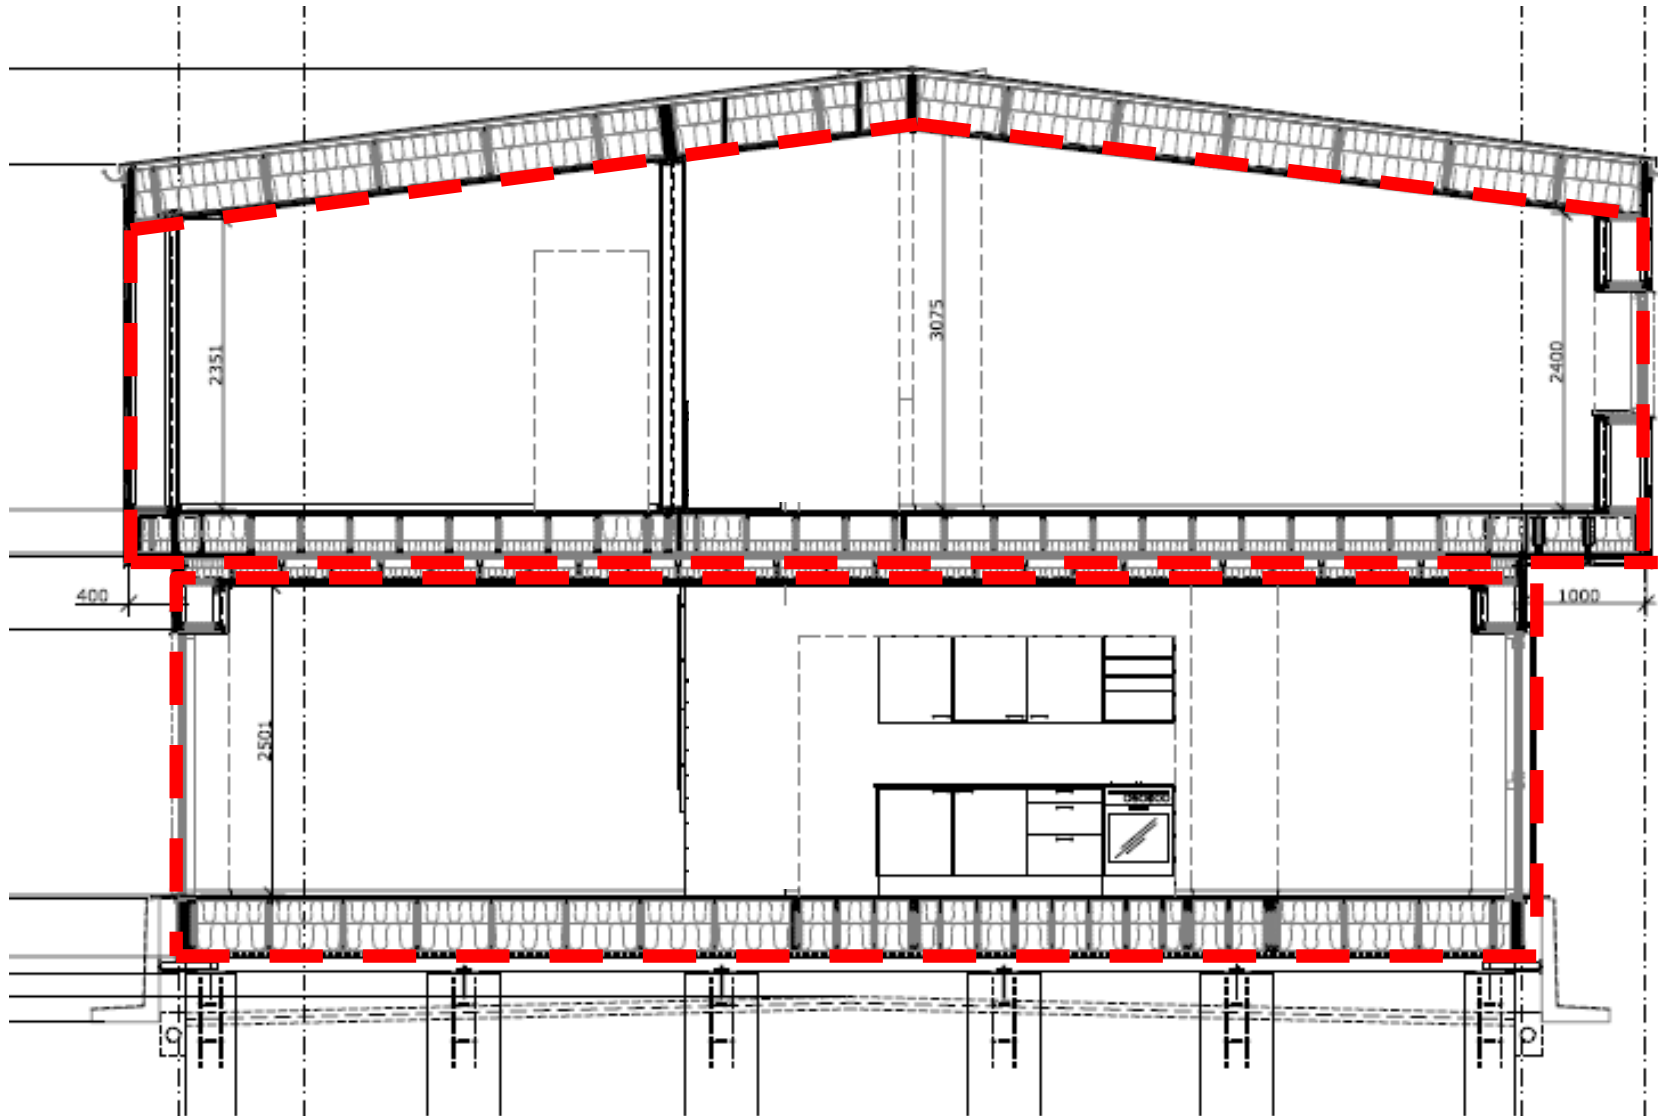
Brandstrategi

Brandstrategien er bl.a. baseret på at hver boligenhed er brandisoleret "indvendigt" med brandgips

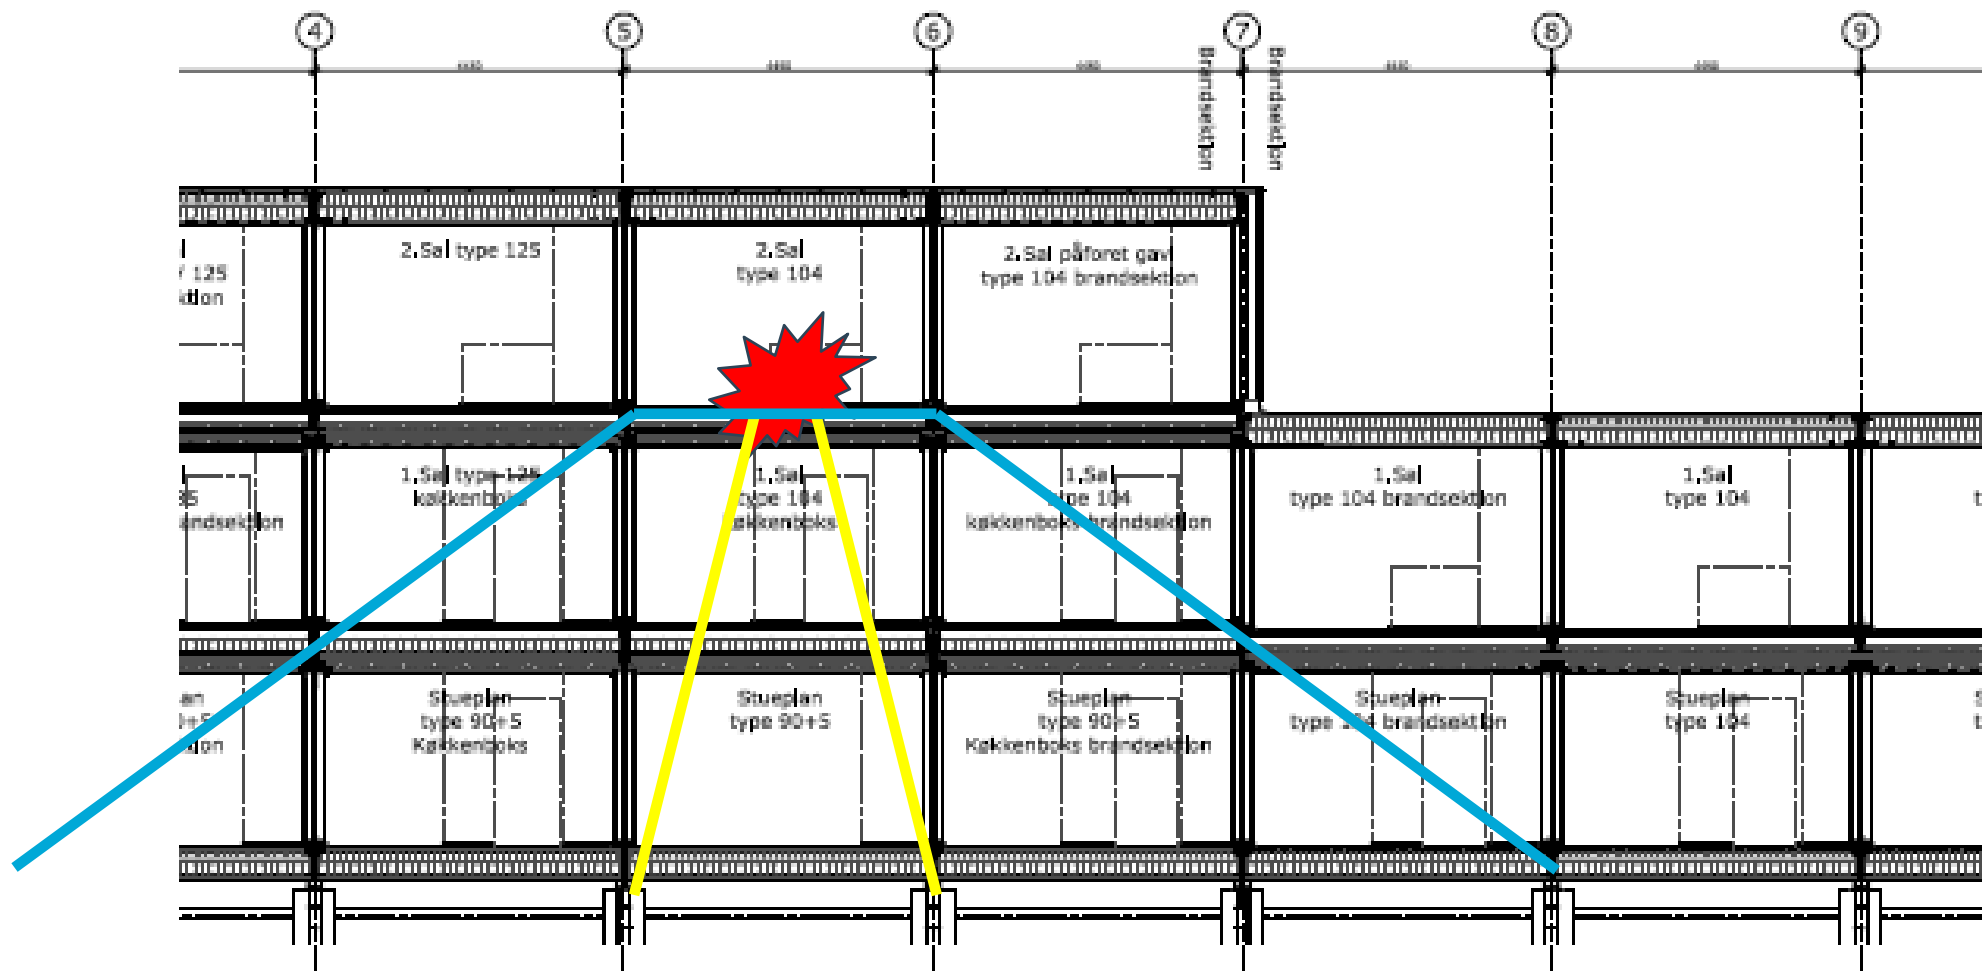
Principiel illustration af en rør/vandskade:

Gul: Normalt omfang ved vandskade i let byggeri

Blå: Vandskade i modulbyggeri

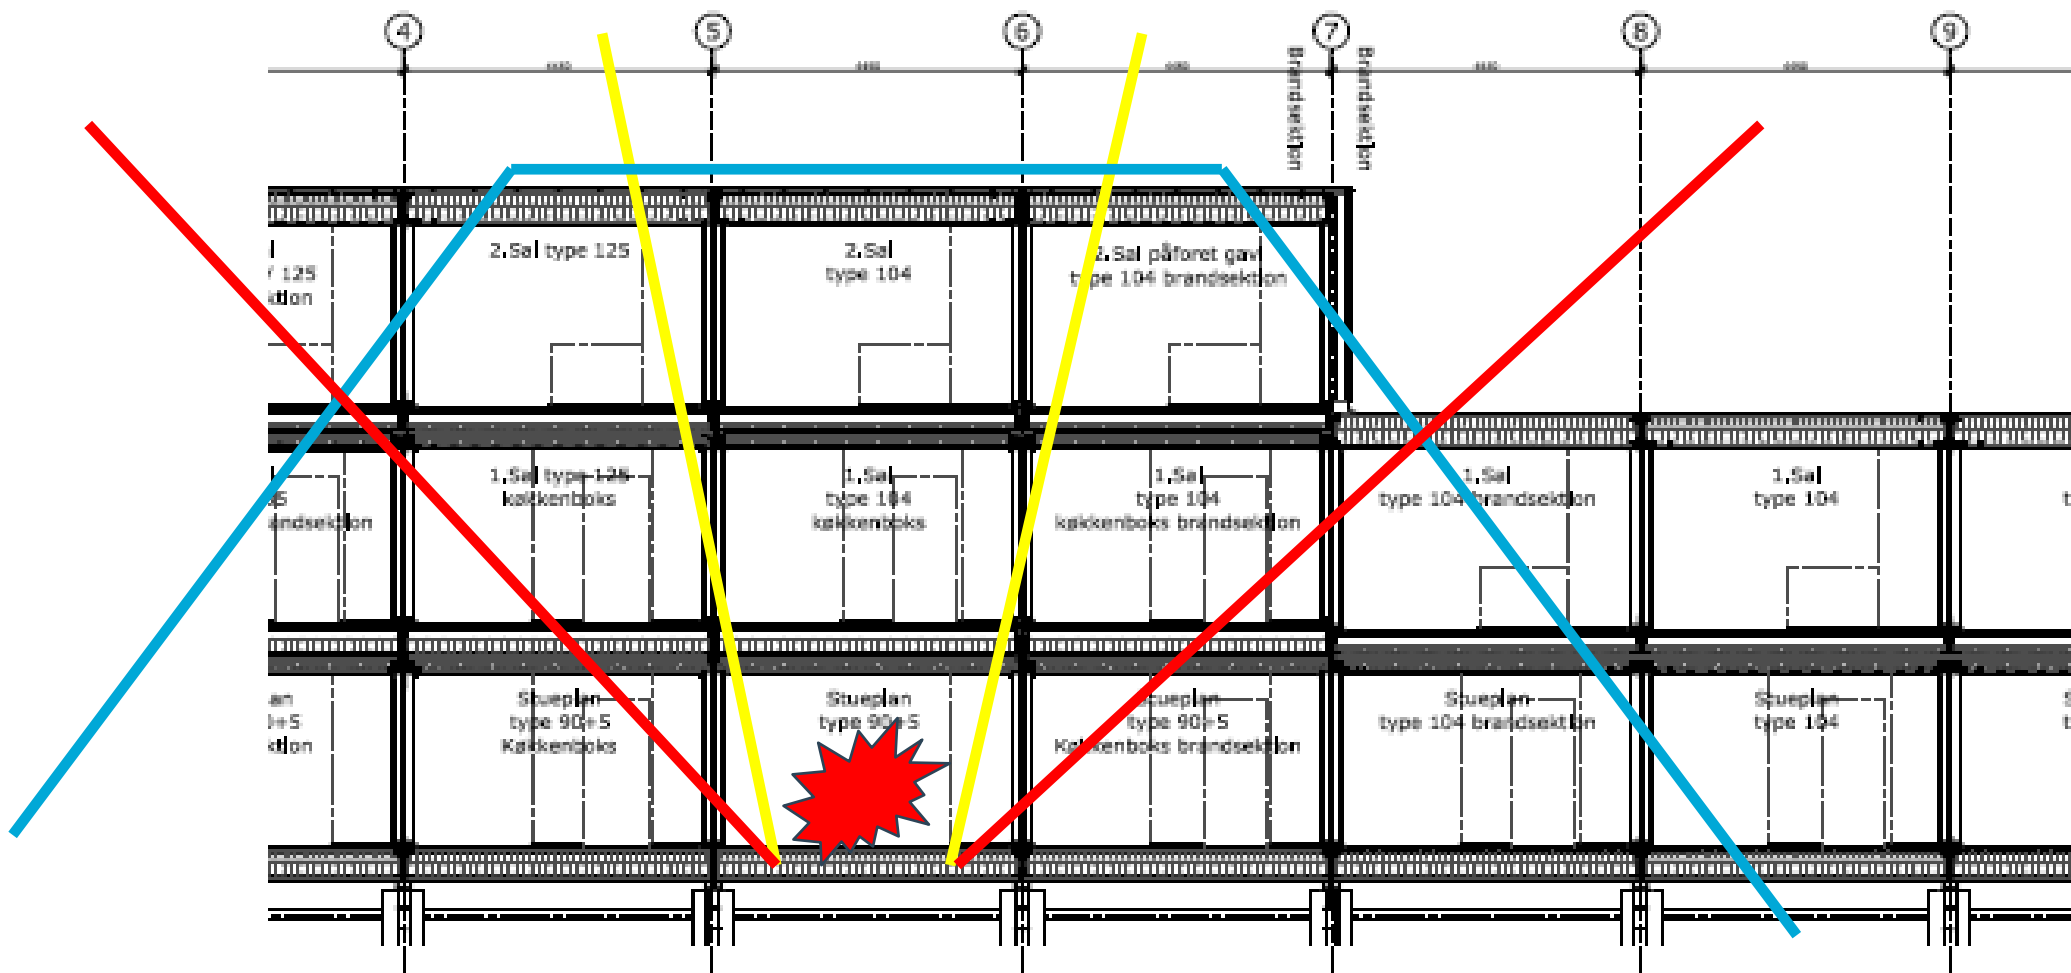
Principiel illustration af en brandskade:

Gul: Normalt brandforløb i let byggeri

Rød: Vurderet brandforløb i modulbyggeri

Blå: Vurderet vandskade ifm. slukning i modulbyggeri
