Erfaringer med vinduer

Stående Byggepanel 4. november 2021 – Christian Schjønning, Byggeskadefonden

Byggeskadefondens erfaringer med vinduer

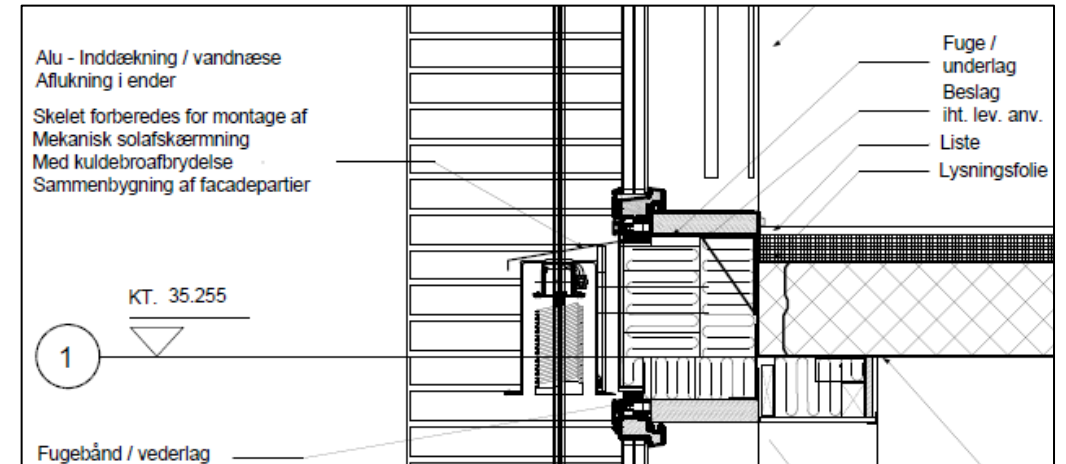
Projekteret løsning med konsoller

Hvilken type beslag ? Placering, antal,
belastning?

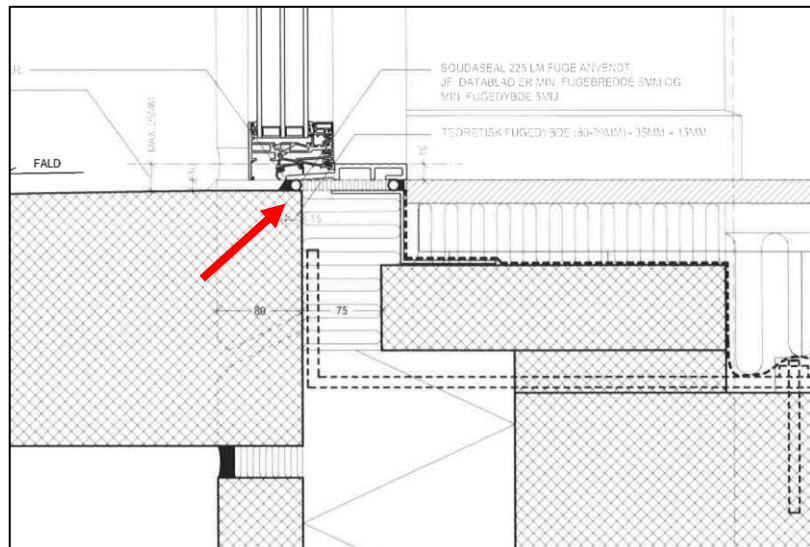
Projekteret løsning med 10 mm elastisk fuger i bund

Registreret svigt:

- Tolerancer
- Elastiske fuger kan ikke udføres forskriftmæssigt

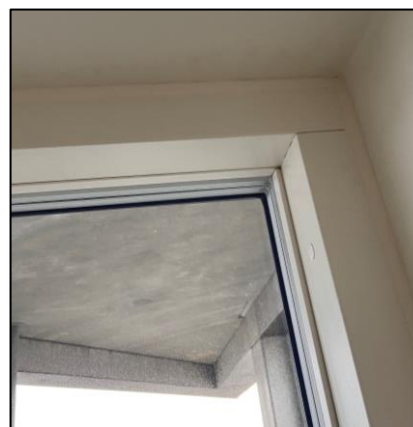
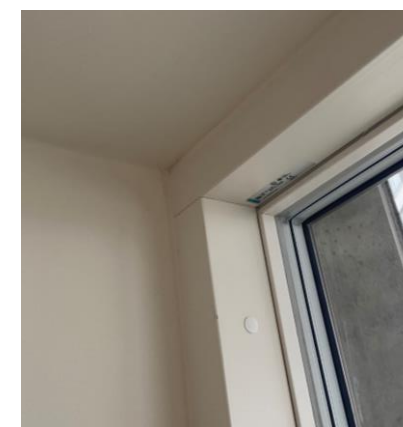
Hvid styreklods = 4 mm

Registreret skader:

- Vandindtrængen i boliger

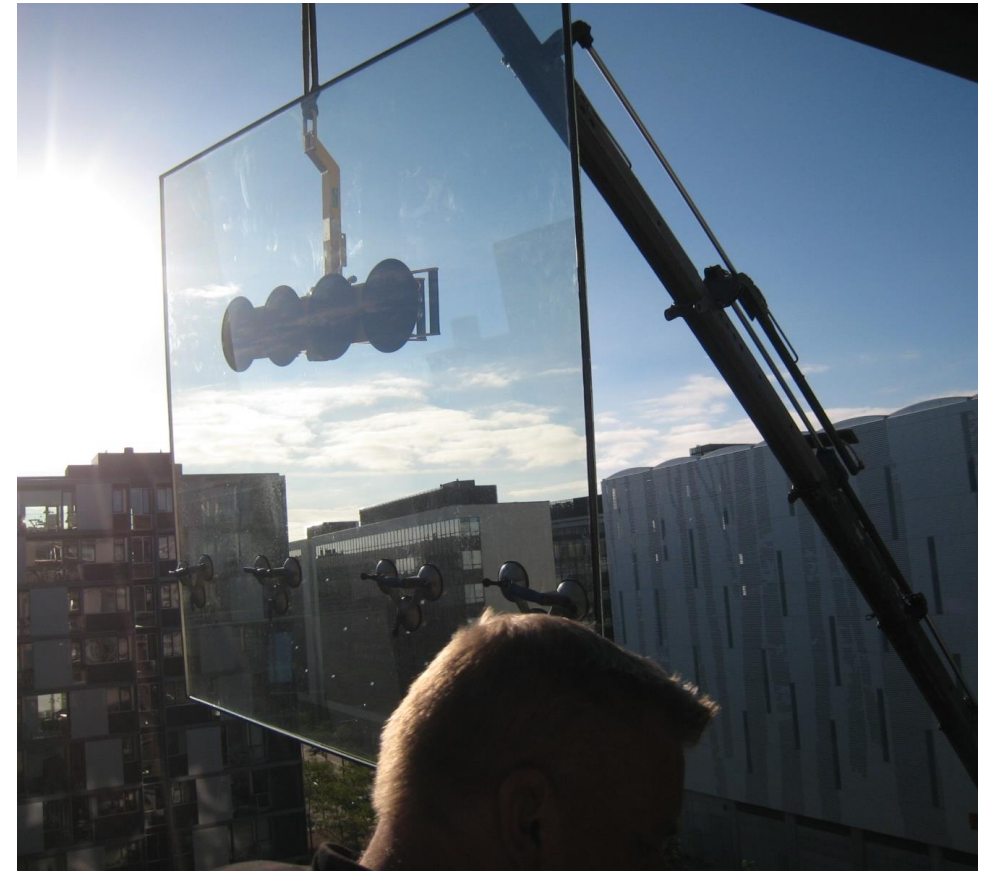
Termorude 2,5x2,4m,
2x6mm floatglas, energi A:
Udskiftning 30.000 kr. inkl. moms.

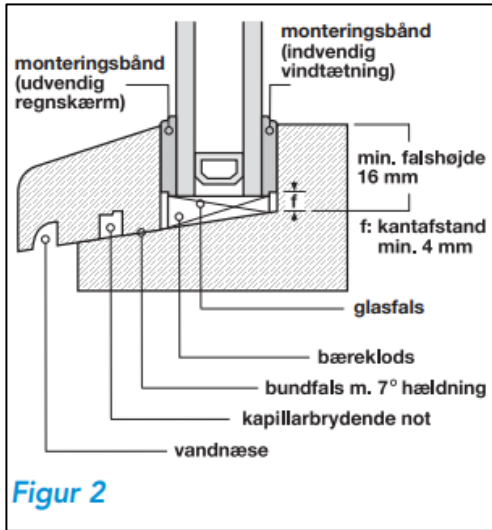
Opklodsning af termorude i faste partier

”Type 1. Bærekreds overfører belastninger mellem rude og fals og bidrager samtidigt til bygningselementets totale stabilitet. Bærekredser skal altid anvendes. Afstanden til rudehjørne skal være større end 50 mm.”

3.5 Ved skrå bundfals skal klodser være udformet, så alle rudens glas hviler på et horisontalt underlag. Bærekredser skal kunne overføre belastning til bundfals uden risiko for at kæntre eller deformere.

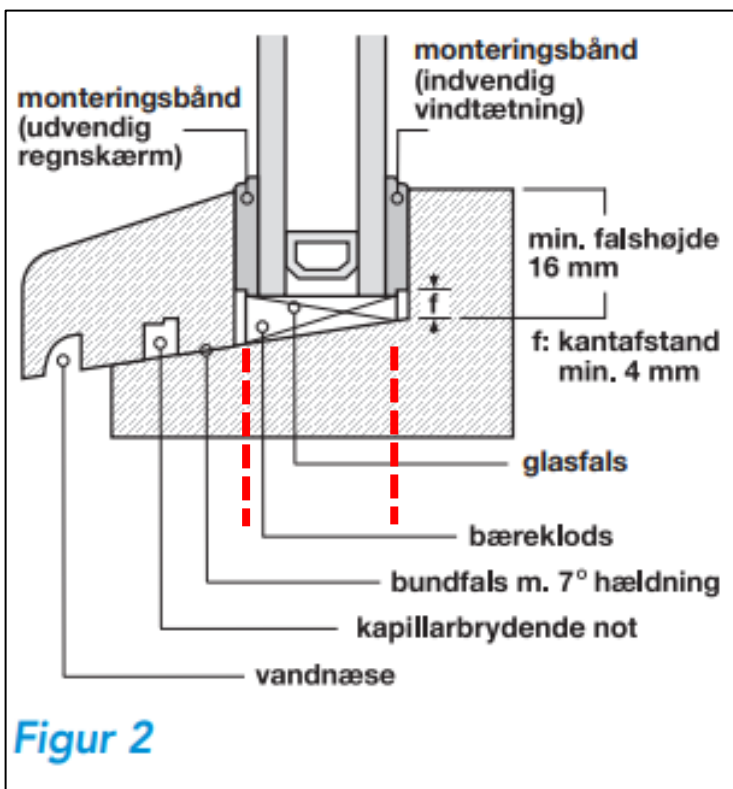
Udfordringer:
 Opklodsninger skal ofte placeres langt fremme, hvilket vanskeliggøre udførelsen af en bundfuge med bagstop, samt montering af en sålbænk.

For faste partier gælder, at opklodsning af karm skal placeres under bærekloids for termorude, så belastning overføres fra glas/bærekloids til karm.

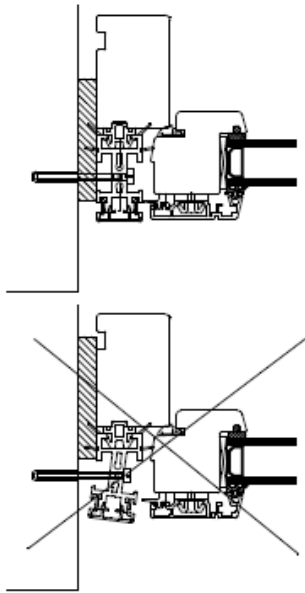
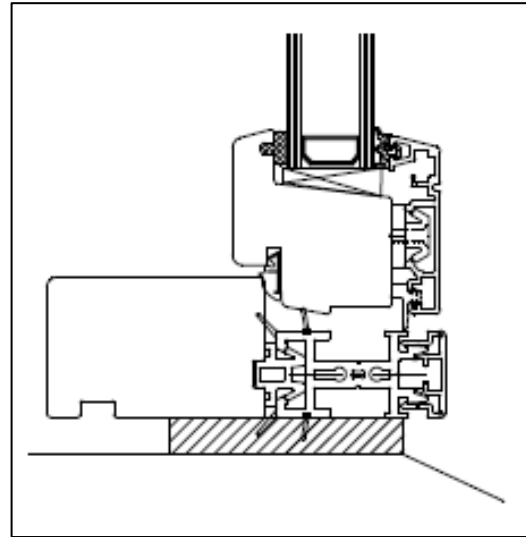
Fig. 1

Der skal anvendes blivende oplodsning mellem karm og murværk ved fastgørelsespunkter, således karmen fastholdes helt ret og ikke presses i forhold til træ-karmdelen. – jf. fig. 1.
