HusCompagniet

29.11.2022 – Ulla Ursin Grau, Intern Udvikling HusCompagniet

Radonsikring i praksis

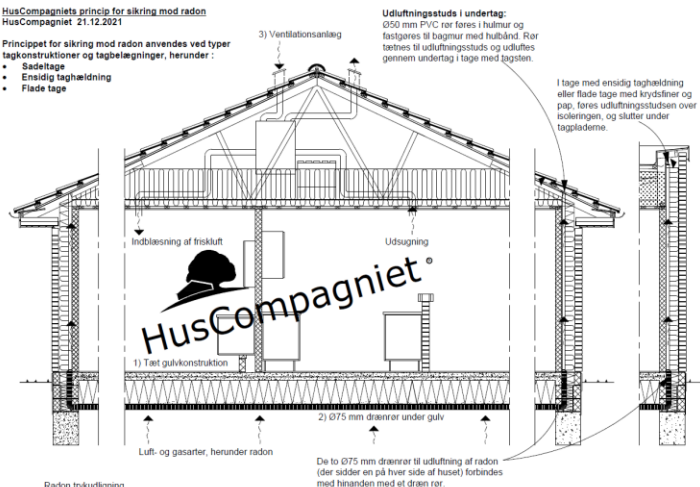
Principplan - radon trykudligning

Hermed dokumenteres det at BR 18 kap. 13, § 332 om indstrømning af radon til boligen fra undergrunden begrænses og overholder niveauerne i bygningsreglementet.
HusCompagniet Danmark

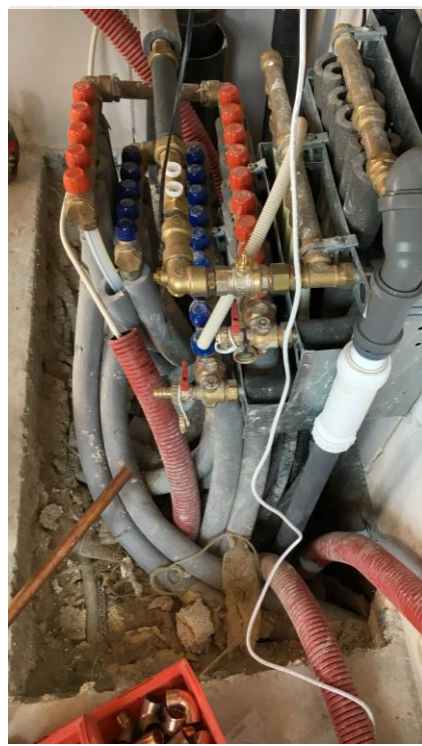
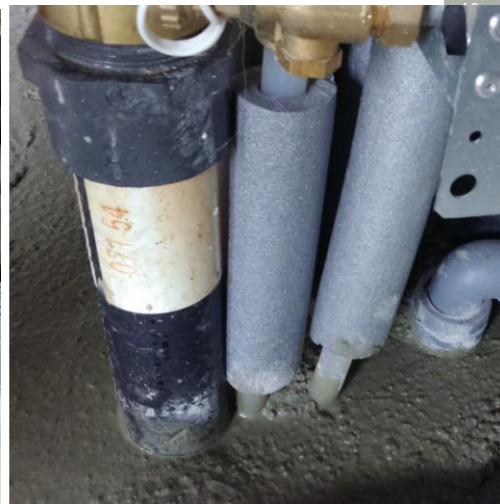
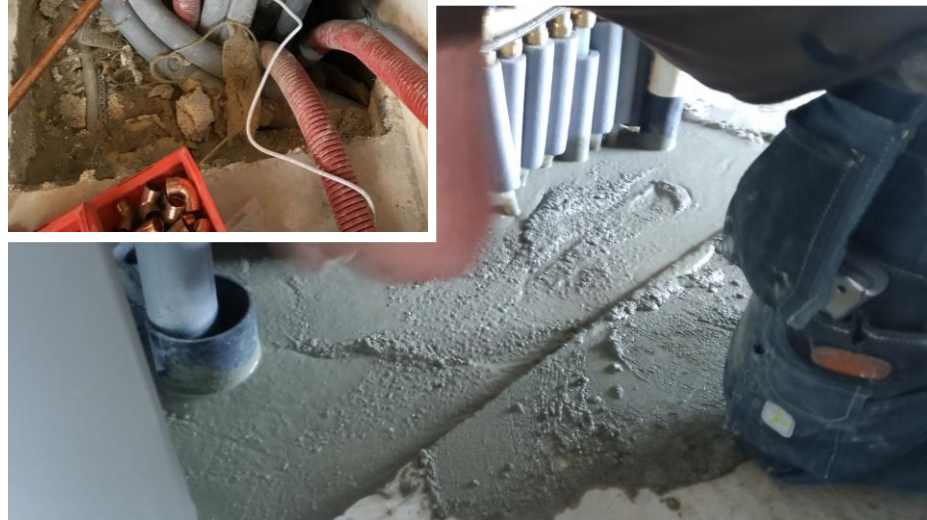
Vi kunne se, at særligt ved teknikskabet, var der ikke støbt ordenligt ud.

I baderum havde vi ofte faste sokler under skabene, og bag disse sokler blev der enten ikke støbt ud eller tætnet særligt omhyggeligt.

Vi valgte en løsning, hvor vi udstøbte omkring rør i teknikskabet med større omhu.

Vi fik lavet en intern vejledning og fik skabt fokus på udfordringen, så murer fik udstøbt ordentligt, og udstøbningen blev vibreret, så den kommer ordentligt ud omkring alle rør.

I baderum har vi ikke længere den faste sokkel. Alle skabe hænger på væggene, så vi undgår skjulte hulrum, hvor gennemføringerne ikke kan kontrolleres.
