Notat Altankollaps Dr. Fichs Vej i Kolding

Jørgen Nielsen
John Dalsgaard Sørensen

August 2020

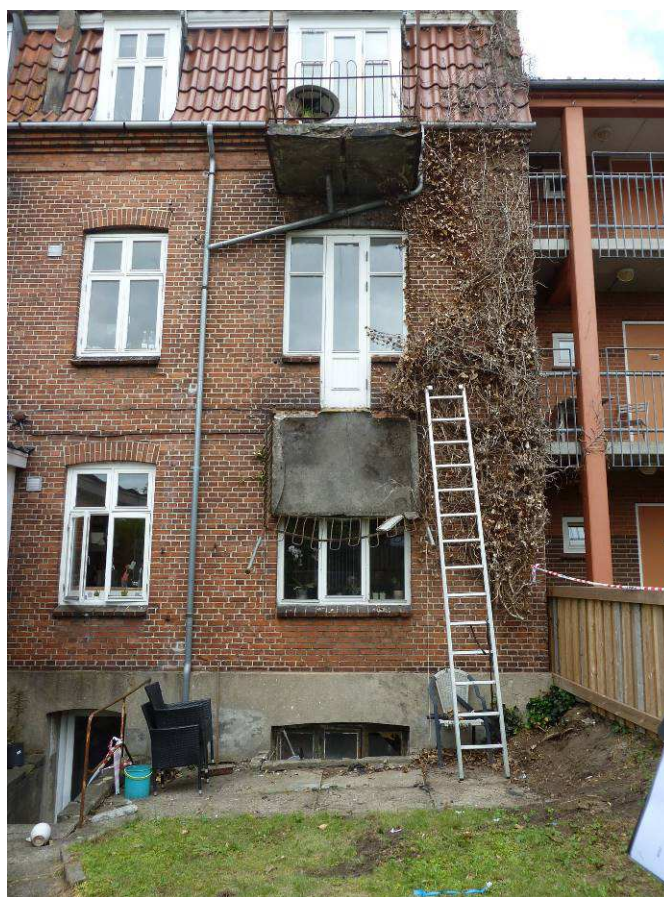
Af BBR-registret fremgår, at ejendommen, se Figur 1, er opført i 1903, at den har et grundareal på 50 m², samt at den har tre etager med en bolig på hver etage.

Figur 1. Ejendommen på Dr. Fichs Vej 22 i Kolding.

Det er oplyst, at der var 5 personer på altanen, da den kollapsede, tre stod op og to sad på en stol. Ved kollapset vipper altanpladen ned og hænger lodret på facaden, se figur 1. Personerne falder ned på en flisebelægning.

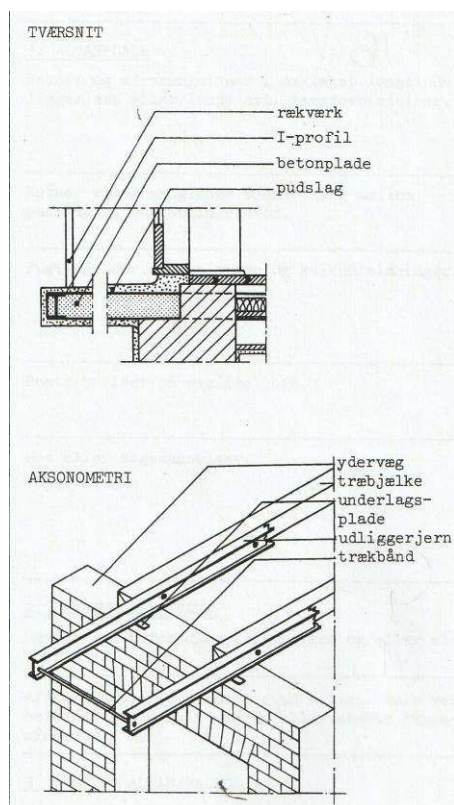
Altanen er bygget før der var myndighedskrav til altaners bæreevne. Først fra 1920 stilles der specifikke krav til altaners bæreevne [1]. I [1] findes en beskrivelse af en traditionel udførelse af altaner båret af udliggerjern, se figur 20. Den aktuelle altan adskiller sig fra denne løsning især ved at der er tre udliggerjern, at betonpladen ikke er ført ind i murværket, samt at der kun er pudslag på oversiden. Et trækbånd som det, der blev observeret i den aktuelle altan, ses også på figur 20. Trækbåndet sikrer buevirkning i betonpladerne mellem udliggerjernene, hvilket betyder, at de efter datidens byggeskik kan være uden armering, hvilket kan forklare at der ikke er observeret rustpletter på betonfladerne. De foreløbige observationer tyder endvidere på at kvaliteten af betonen i pladen, såvel som i pudslaget er god. Der er således grund til at antage, at altanen i al væsentlighed er udført efter datidens byggetradition for så vidt angår materialer, dimensioner, udførelse og kvalitet. Med hensyn til detaljerne i udformningen (omstøbning af profiler, pladens indmuringsdybde mv.) har der på det tidspunkt dog næppe været etableret nogen fast praksis.

Figur 20. Traditionel udførelse af altaner båret af udliggerjern [1].
