Modulbyggeri projektering/udførelse/kvalitetssikring

Stående byggepanel indlæg Onsdag d. 23/6 – 2021 Teknisk Chef Horst G Günther

scandibyg
TÆNK I NYE RAMMER

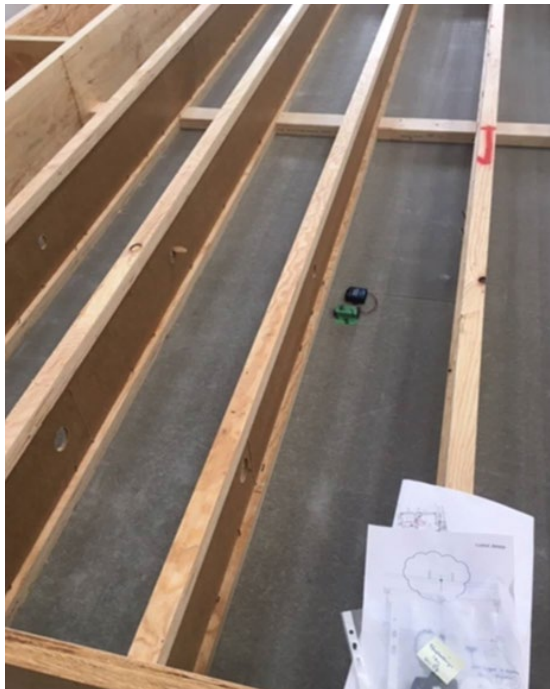
Til indbygning:
Datalogger til registrering af fugt og temperatur over tid via bluetooth, med batteriforstærker

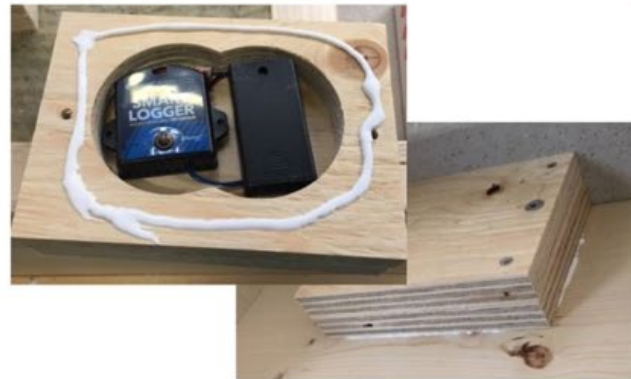
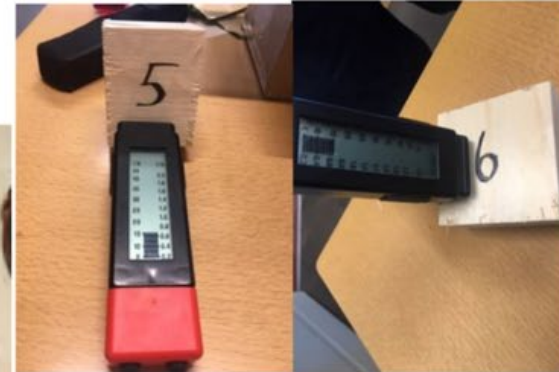
Figur 1. Udstyr til træfugtighedsmåling: Elektriske stikbensmålere (A,B) • Kapacitive målere (C,D) • Rondel/dyvel til indbygning (E,F).

Kertoemne nr. 5		
Indstiksmåler		15 %
Vægt v. måling	85 g	
Vægt efter udtørring	77 g	
Fugtindhold		10 %
Kertoemne nr. 6		
Indstiksmåler		15 %
Vægt v. måling	107 g	
Vægt efter udtørring	98 g	
Fugtindhold		9,2 %

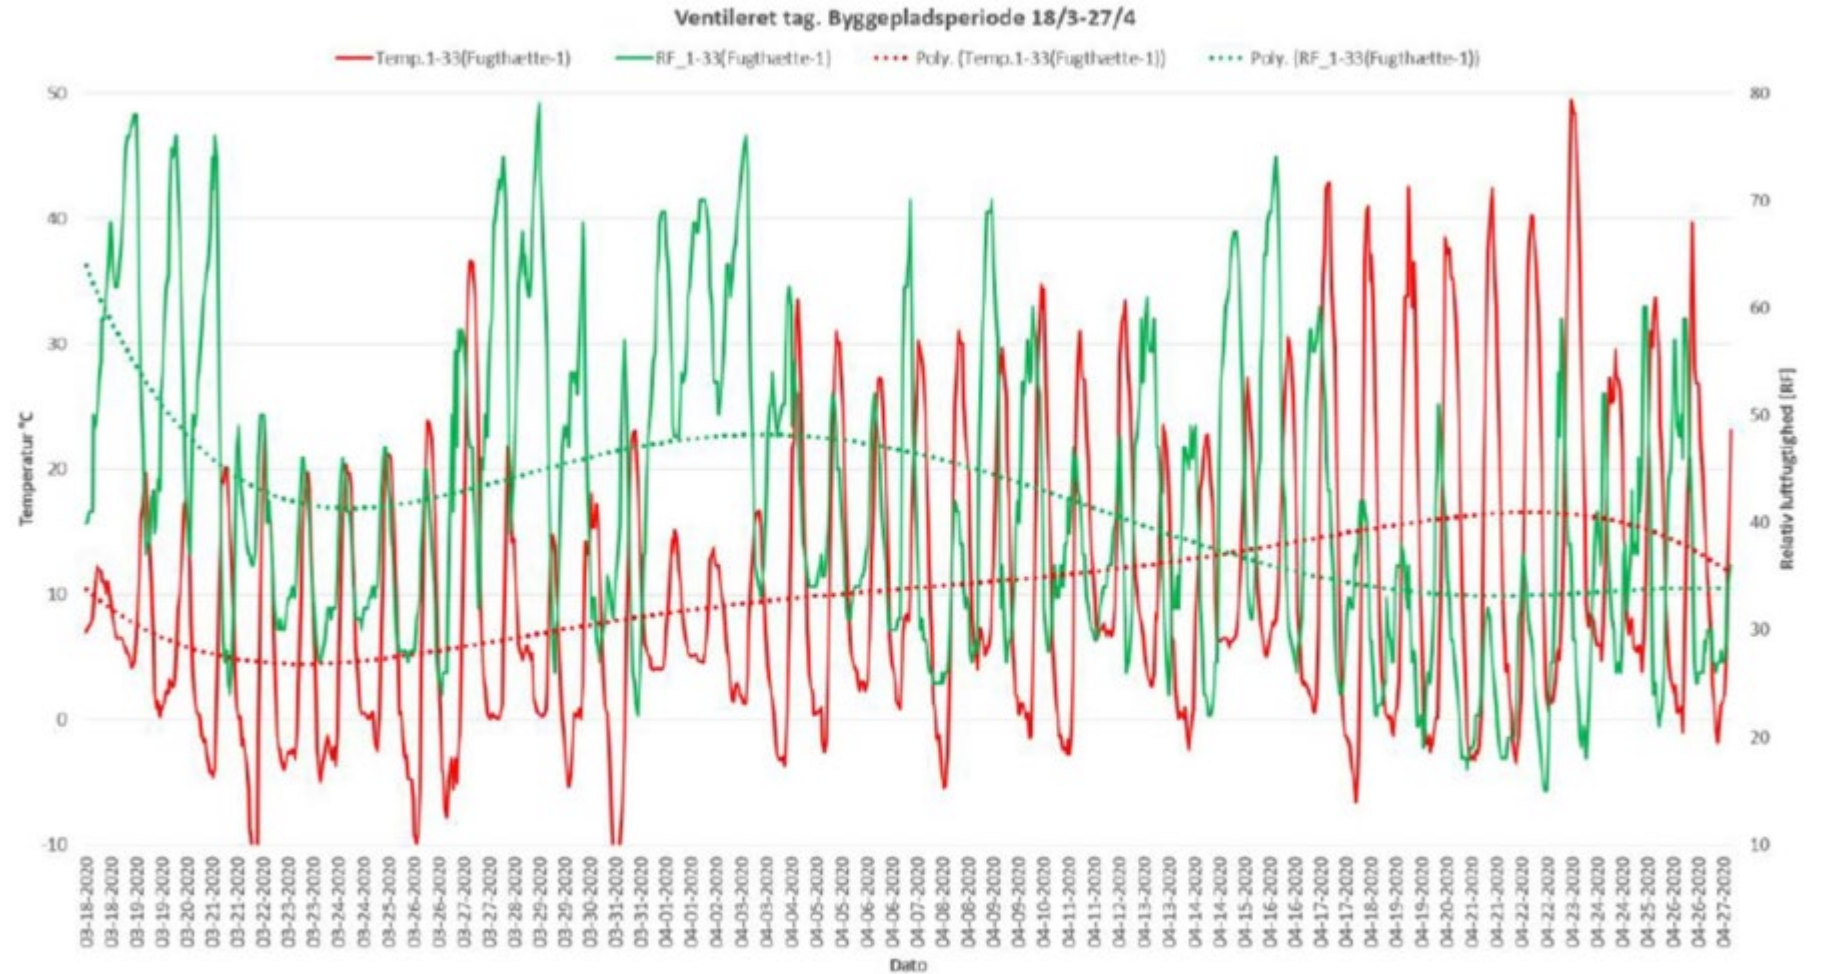
Figur 51. Overblik over temperatur (lilla) og tendenslinjer for opbevarings- og fabriksperioder. Figur 57. Grafer for ventileret tag over temperatur (rød) og RF (grøn) i byggepladsperioden 18/3-27/4, med tilhørende tendenslinjer

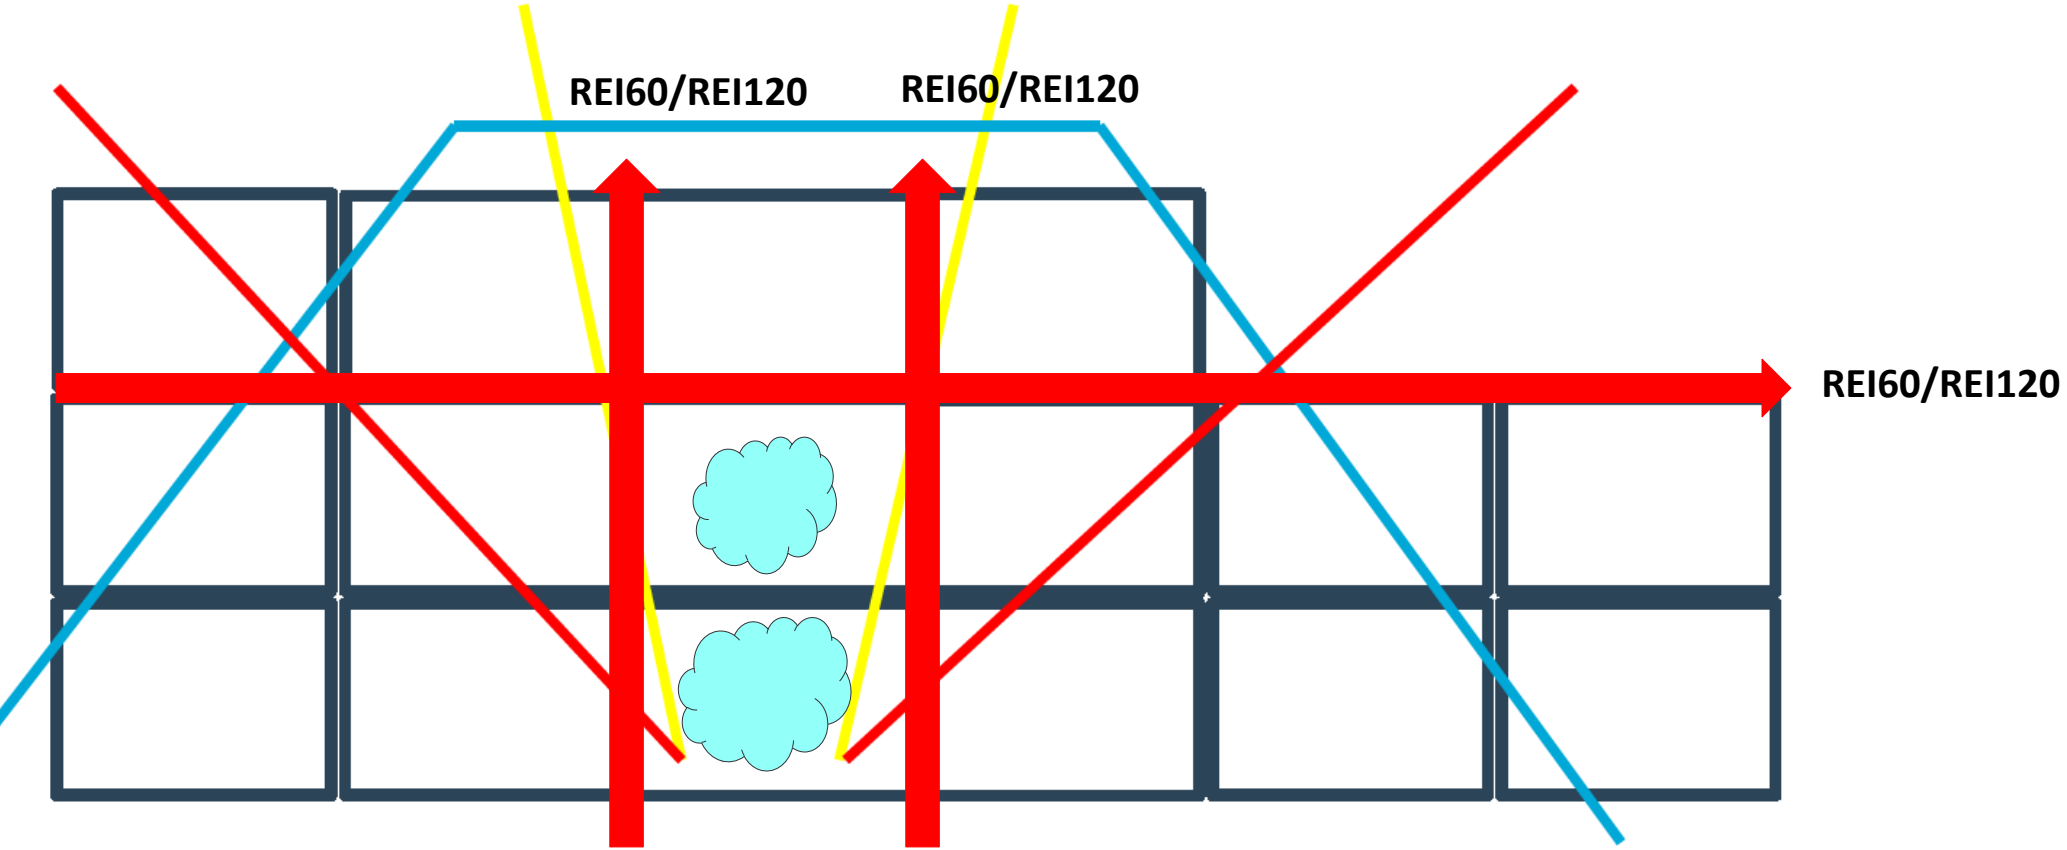
- Gul:** Normalt brandforløb i let byggeri
- Rød:** Vurderet brandforløb i modulbyggeri
- Blå:** Vandskade ifm. slukning i modulbyggeri
