## Emne3dagbog: Kollaps af betonaltaner i ældre bygninger

BYGGETEKNIK OG PROCES

DATO 13.01.2020  
JOURNAL NR: 514-00110

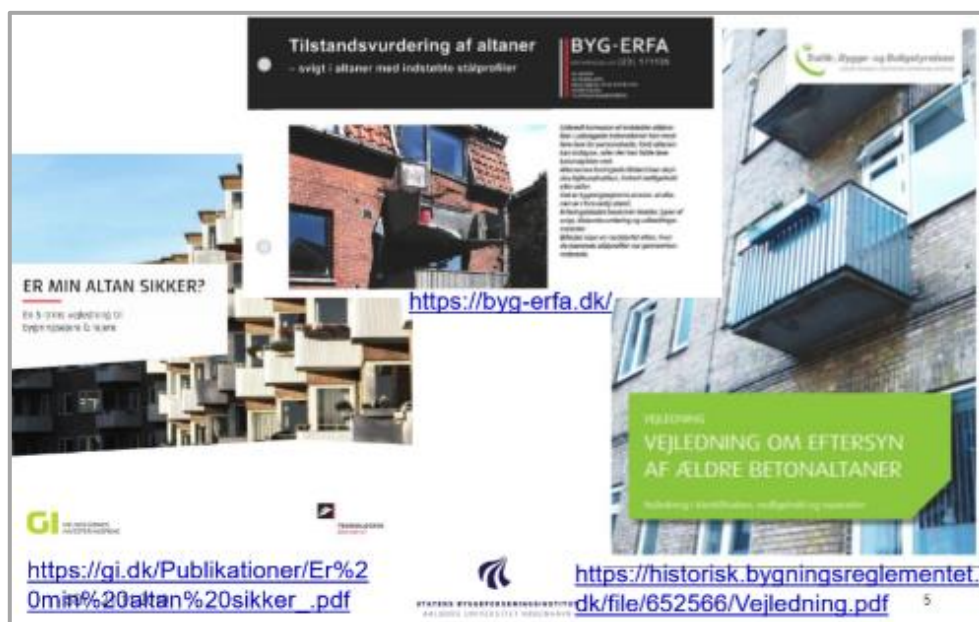
Planche 5: Byggeparter, ejere og brugere har adgang til forskellige informationer om krav til altaners sikkerhed, eftersyn og vedligeholdelse.
