Stående Byggepanel
19. November 2019

GAMMEL ALTAN

UBERETTIGET TRYGHED
PÅ RENT JURIDISK GRUNDLAG

Jørgen Nielsen

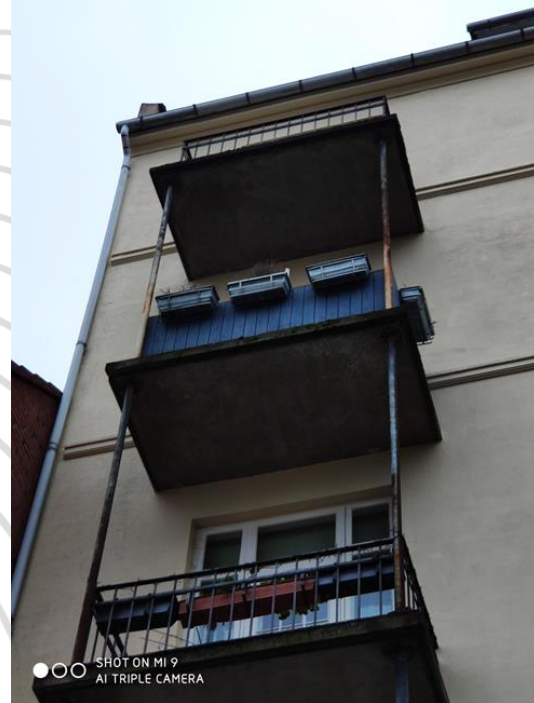
- Altanen består af et betondæk understøttet dels langs væggen dels på to søjler
- Ejerne af en lejlighed føler sig utrygge ved altanen. De konstaterer skader både ind- og udvendig

- En vurdering som ejerforeningen har fået fra et ingeniør/arkitektfirma. Heri står der, at "der vurderes at være et **rustent bærejern i altanbund**, hvilket bevirker at stålet udvider sig og betonen slås i stykker" og at "**altanen ikke er under nedstyrtningsfare i dens nuværende tilstand**"
